## **Définitions des types d'intervention préconisées**

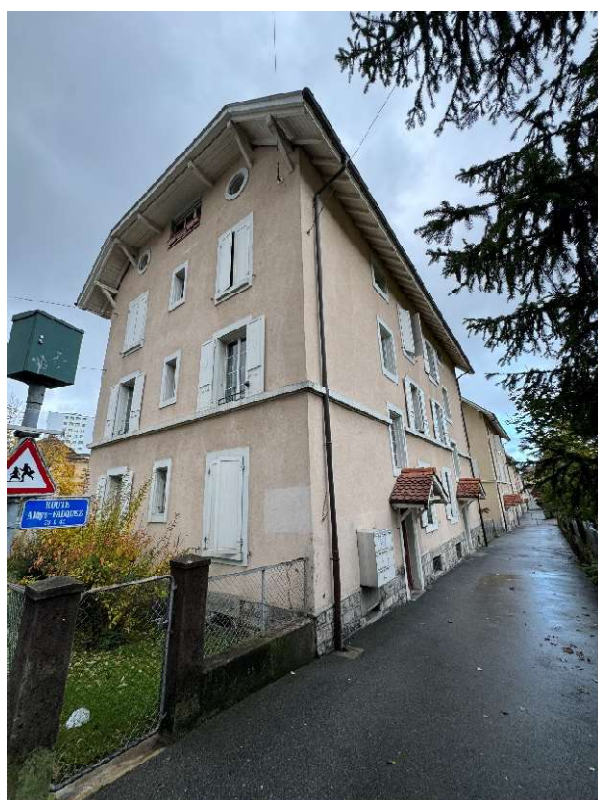
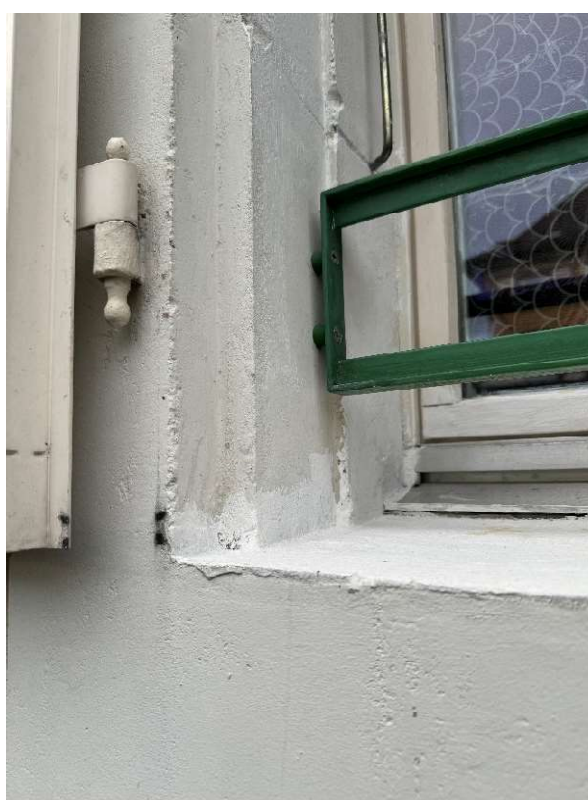
**Route Aloys-Fauquez 29-31**

Construit en 1903, cet objet fait partie d'un ensemble de 4 bâtiments presque identiques situés sur la Route Aloys-Fauquez, et constitue un des premiers quartiers de logements ouvriers à Lausanne. Chaque bâtiment est séparé en deux entrées et abrite 2 x 4 appartements de 3.5 pièces, un par étage, y compris dans les combles avec un appartement aménagé vers 2000. L'immeuble est raccordé au chauffage à distance. Une partie des cuisines et salles de bains ont été refaites vers 2000 et sont dans un état correct. Une restriction d'utilisation est appliquée aux jardins de l'immeuble en raison de la pollution.

Etiquette IDC enveloppe - avant travaux : **D**

**Scénario d'intervention : rénovation avec priorité énergie**

Isolation périphérique de l'enveloppe et de la toiture, pose de nouvelles fenêtres, pose de panneaux solaires. Contrôle / réparation des technicités obsolètes. Mise aux normes techniques et de sécurité. Peu / pas d'interventions prévues dans les appartements.

Coûts des travaux : **CHF 2'150'000 TTC** pour les deux entrées

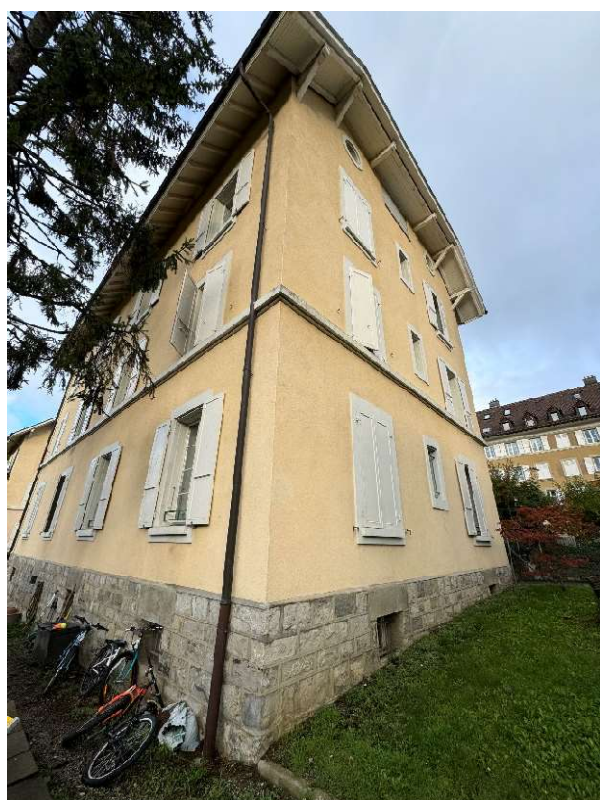
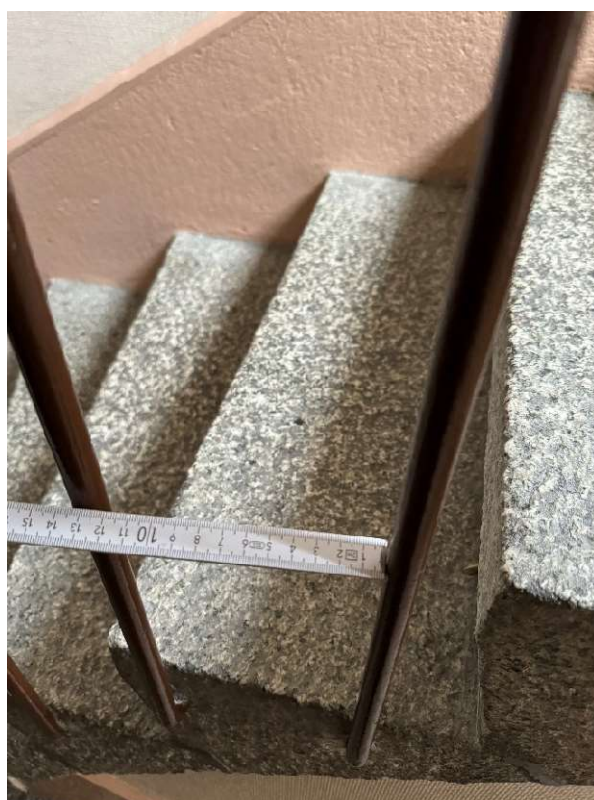
**Route Aloys-Fauquez 33-35**

Construit en 1903, cet objet fait partie d'un ensemble de 4 bâtiments presque identiques situés sur la Route Aloys-Fauquez, et constitue un des premiers quartiers de logements ouvriers à Lausanne. Chaque bâtiment est séparé en deux entrées et abrite 2 x 4 appartements de 3.5 pièces, un par étage, y compris dans les combles avec un appartement aménagé vers 2000. L'immeuble est raccordé au chauffage à distance. Une partie des cuisines et salles de bains ont été refaites vers 2000 et sont dans un état correct. Une restriction d'utilisation est appliquée aux jardins de l'immeuble en raison de la pollution.

Etiquette IDC enveloppe - avant travaux : **E**

**Scénario d'intervention : rénovation avec priorité énergie**

Isolation périphérique de l'enveloppe et de la toiture, pose de nouvelles fenêtres, pose de panneaux solaires. Contrôle / réparation des technicités obsolètes. Mise aux normes techniques et de sécurité. Peu / pas d'interventions prévues dans les appartements.

Coûts des travaux : **CHF 2'150'000 TTC** pour les deux entrées

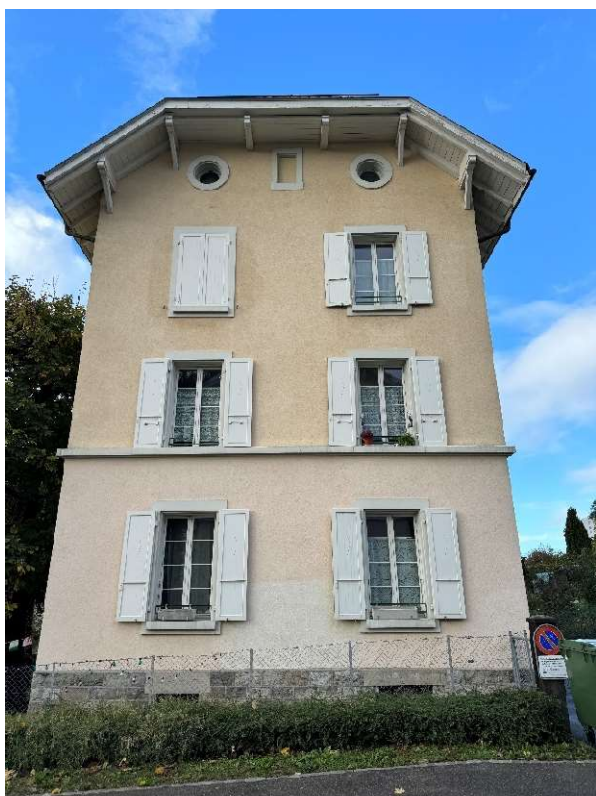
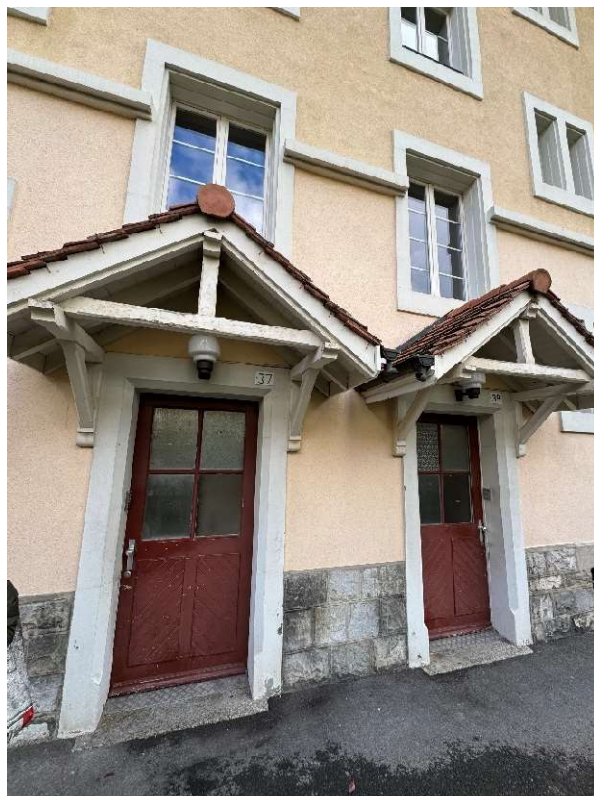
**Route Aloys-Fauquez 37-39**

Construit en 1903, cet objet fait partie d'un ensemble de 4 bâtiments presque identiques situés sur la Route Aloys-Fauquez, et constitue un des premiers quartiers de logements ouvriers à Lausanne. Chaque bâtiment est séparé en deux entrées et abrite 2 x 4 appartements de 2.5 pièces, un par étage, y compris dans les combles avec un appartement aménagé vers 2000. L'immeuble est raccordé au chauffage à distance. Une partie des cuisines et salles de bains ont été refaites vers 2000 et sont dans un état correct. Une restriction d'utilisation est appliquée aux jardins de l'immeuble en raison de la pollution.

Etiquette IDC enveloppe - avant travaux : **E**

**Scénario d'intervention : rénovation avec priorité énergie**

Isolation périphérique de l'enveloppe et de la toiture, pose de nouvelles fenêtres, pose de panneaux solaires. Contrôle / réparation des techniques obsolètes. Mise aux normes techniques et de sécurité. Peu / pas d'interventions prévues dans les appartements.

Coûts des travaux : **CHF 2'065'000 TTC** pour les deux entrées

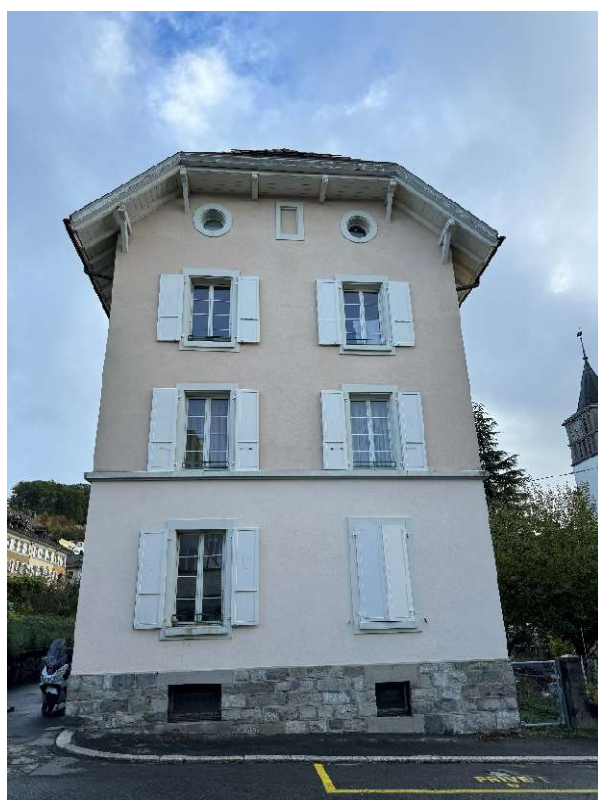
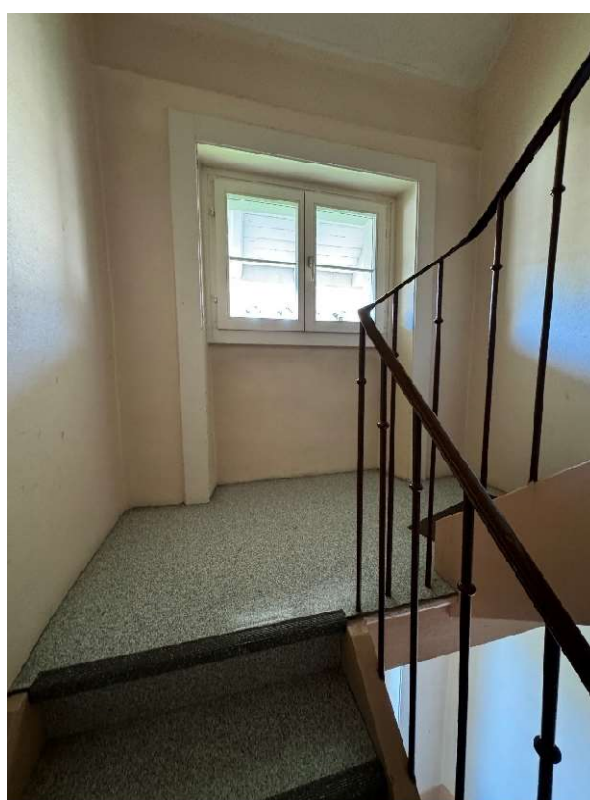
**Route Aloys-Fauquez 41-43**

Construit en 1903, cet objet fait partie d'un ensemble de 4 bâtiments presque identiques situés sur la Route Aloys-Fauquez, et constitue un des premiers quartiers de logements ouvriers à Lausanne. Chaque bâtiment est séparé en deux entrées et abrite 2 x 4 appartements de 2.5 pièces, un par étage, y compris dans les combles avec un appartement aménagé vers 2000. L'immeuble est raccordé au chauffage à distance. Une partie des cuisines et salles de bains ont été refaites vers 2000 et sont dans un état correct. Une restriction d'utilisation est appliquée aux jardins de l'immeuble en raison de la pollution.

Etiquette IDC enveloppe - avant travaux : **E**

**Scénario d'intervention : rénovation avec priorité énergie**

Isolation périphérique de l'enveloppe et de la toiture, pose de nouvelles fenêtres, pose de panneaux solaires. Contrôle / réparation des techniques obsolètes. Mise aux normes techniques et de sécurité. Peu / pas d'interventions prévues dans les appartements.

Coûts des travaux : **CHF 1'965'000 TTC** pour les deux entrées

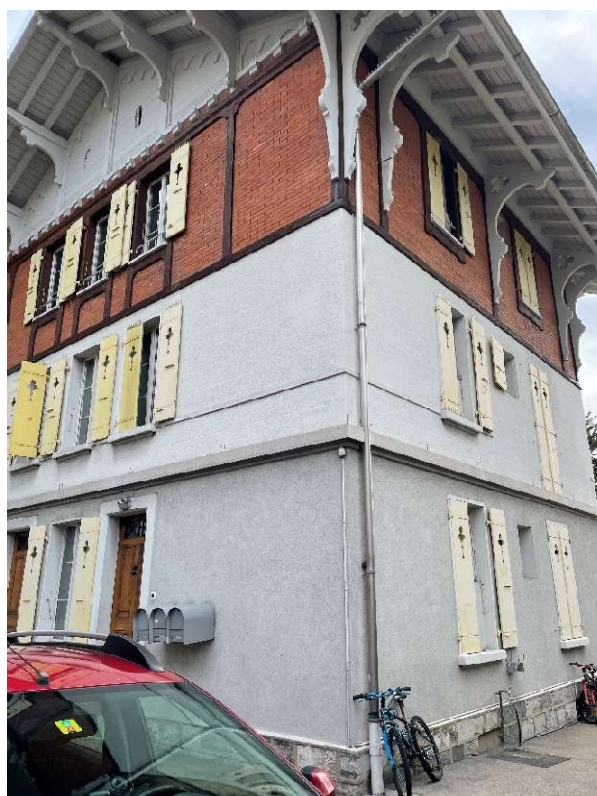
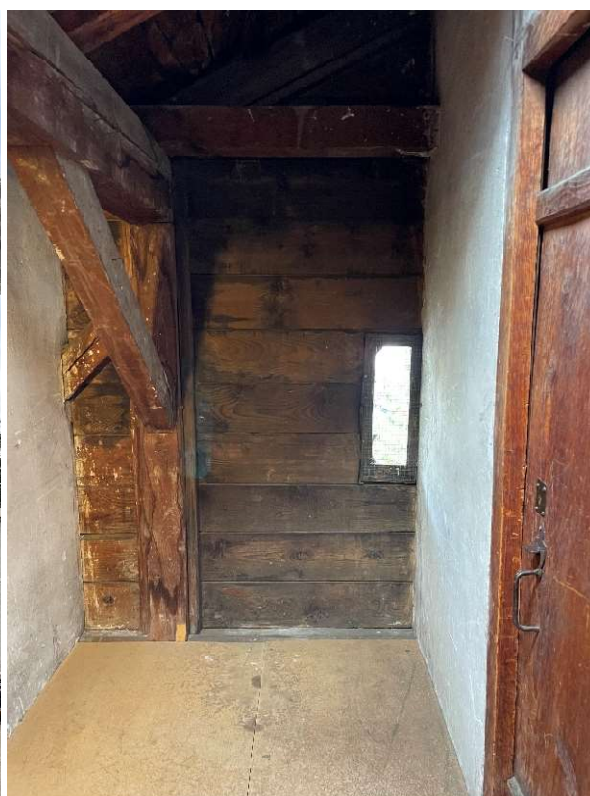
### **Avenue des Bergières 1**

Construit vers 1880, à la façon d'un petit chalet, le bâtiment est situé sur le carrefour entre l'Avenue des Bergières et l'Avenue de Beaulieu. Le bâtiment se compose de cinq niveaux abritant des caves, une buanderie et des locaux techniques au sous-sol, des appartements de 3 pièces au rez-de-chaussée et aux étages et un galetas dans les combles.

L'immeuble n'a pas d'isolation thermique et la cage d'escalier n'a pas d'ascenseur.

Les sanitaires ont été rénovés vers 1990 et certaines cuisines sont équipées récemment. L'état général des appartements est bon. Le bâtiment est chauffé au mazout. Les communs nécessitent une remise à niveau des installations techniques et sécuritaires. La parcelle comprend un grand jardin arboré accessible depuis l'appartement du rez.

Etiquette IDC enveloppe - avant travaux : **D**

### **Scénario d'intervention : rénovation partielle**

En raison de la modénature de la façade, l'amélioration de l'isolation de l'enveloppe du bâtiment se fera par interventions ciblées. Etanchéité et isolation de la toiture, isolation contre les espaces non-chauffés. Pose de nouvelles fenêtres, pose de panneaux solaires si la toiture est compatible. Contrôle / réparation des technicités obsolètes. Mise aux normes techniques et de sécurité. Pas d'interventions prévues dans les appartements. Remplacement de la chaudière par une PAC avec sondes géothermiques.

Coûts des travaux : **CHF 1'550'000 TTC**

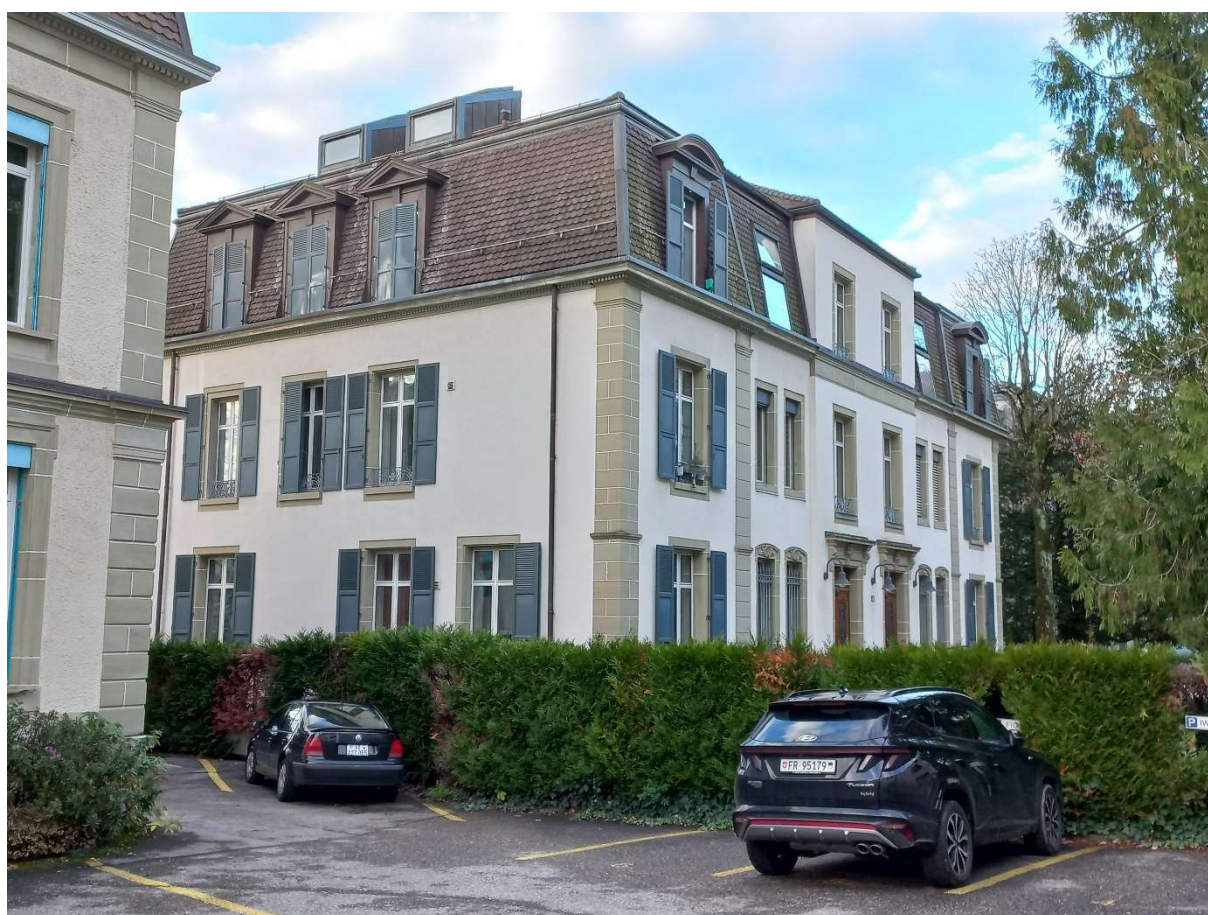
| Ce bâtiment construit en 1870, est situé en hauteur par rapport à l'avenue de la Gare. Il profite de bons dégagements et de vues côté sud. Il abrite 8 logements répartis sur 2 niveaux et des combles (aménagés en appartements dans les années 1990-2000). Les locaux techniques, buanderie commune et caves se situent dans les sous-sols. L'état général du bâtiment est bon. Les appartements sont en bon état et ne nécessitent pas d'intervention. La cage d'escalier a un ascenseur. L'immeuble est chauffé au mazout. |
| Etiquette IDC enveloppe - avant travaux : <b>C</b> |

| <b>Scénario d'intervention : rénovation partielle</b> |
| En raison de la modénature de la façade, l'amélioration de l'isolation de l'enveloppe du bâtiment se fera par interventions ciblées. Etanchéité et isolation de la toiture, isolation contre les espaces non-chauffés. Pose de nouvelles fenêtres, pose de panneaux solaires si la toiture est compatible. Contrôle des technicités. Mise aux normes techniques et de sécurité. Pas d'interventions dans les appartements.<br>Remplacement de la chaudière par une PAC puis par le CAD à son arrivée dans le quartier. |
| Coûts des travaux : <b>CHF 4'020'000 TTC</b> |

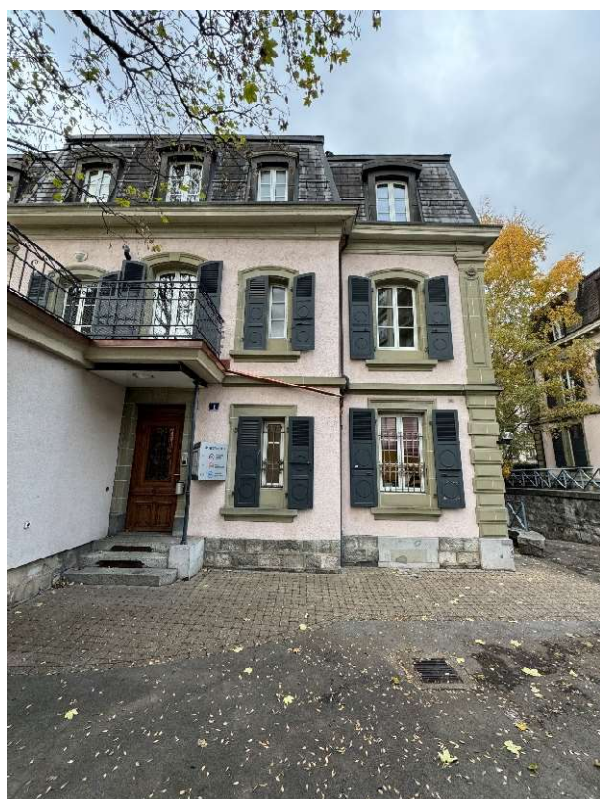
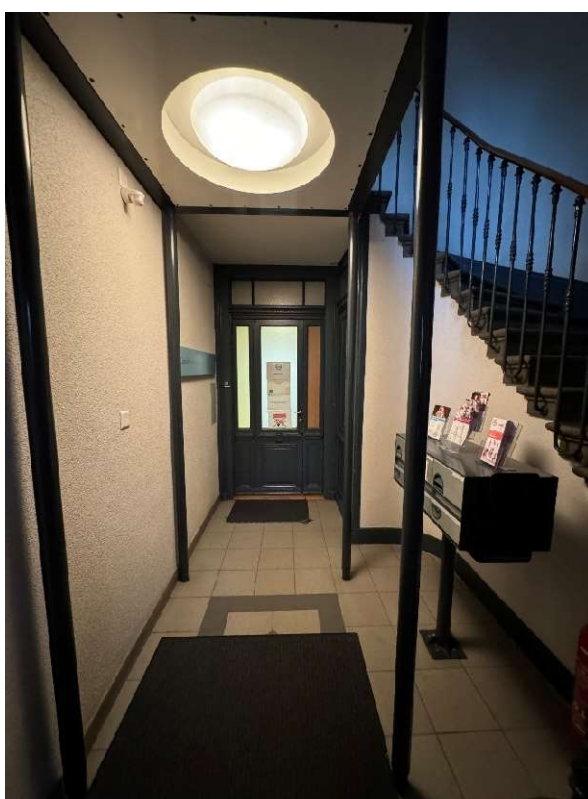
### **Avenue de Georgette 1**

Situé dans le quartier de Georgette, cet immeuble fait partie d'un ensemble recensé de quatre bâtiments construits autour de 1875 (Rumine 2, Georgette 1, 3 et 5). Ils sont construits sur un terre-plein aménagé en jardin, également recensé, et délimité par un grand mur de soutènement en pierre donnant sur l'avenue de Georgette. Composé de 2 étages, d'un sous-sol et des combles, le bâtiment abrite aujourd'hui des bureaux et des cabinets de consultation. Une extension au rez, sur 1 niveau, a été réalisée dans les années 1990 avec un garage et des bureaux. Des transformations intérieures ont été réalisées en 2010. Les espaces intérieurs sont en bon état. Le bâtiment est chauffé au gaz.

Etiquette IDC enveloppe - avant travaux : **C**

### **Scénario d'intervention : rénovation partielle**

En raison de la modénature de la façade, l'amélioration de l'isolation de l'enveloppe du bâtiment se fera par interventions ciblées. Etanchéité et isolation de la toiture, isolation contre les espaces non-chauffés. Pose de nouvelles fenêtres, pose de panneaux solaires si la toiture est compatible. Contrôle / réparation des technicités obsolètes. Mise aux normes techniques et de sécurité. Pas d'interventions prévues dans les bureaux. Remplacement de la chaudière par une PAC air/eau.

Coûts des travaux : **CHF 2'550'000 TTC**

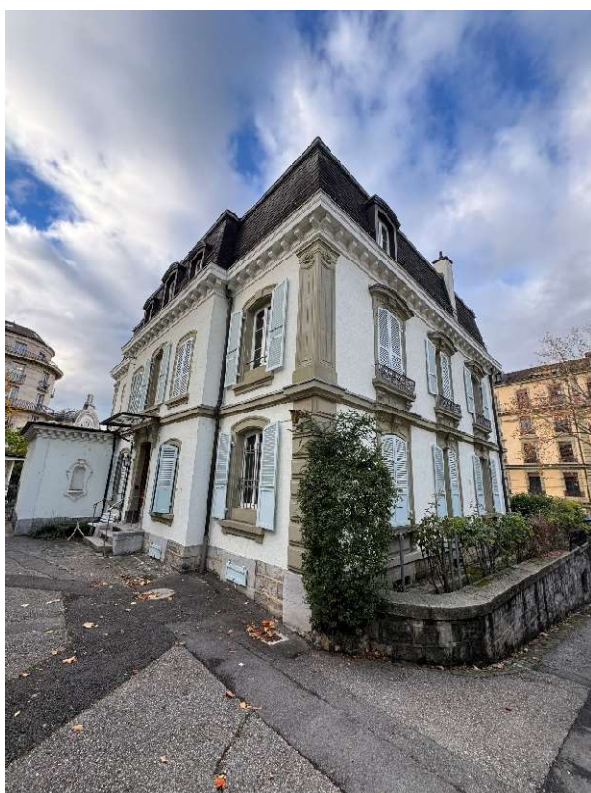
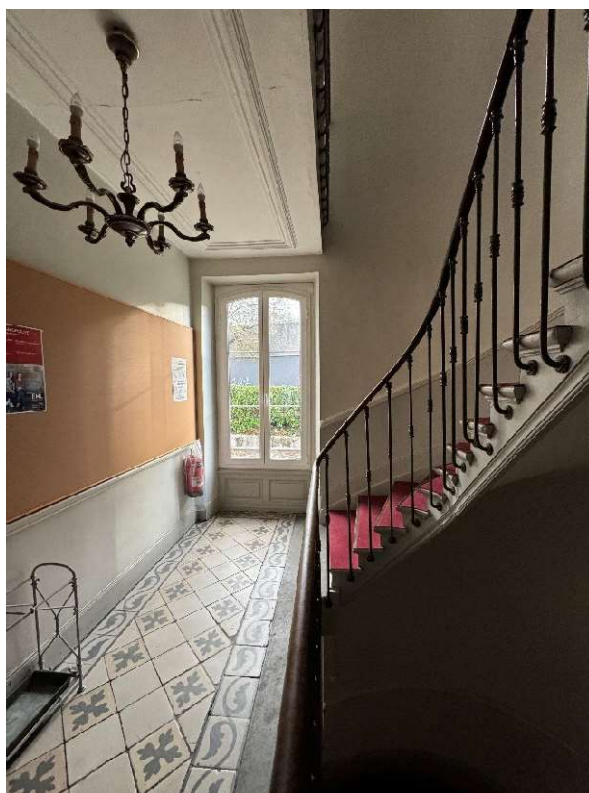
**Avenue de Georgette 5**

Situé dans le quartier de Georgette, cet immeuble fait partie d'un ensemble recensé de quatre bâtiments construits autour de 1875 (Rumine 2, Georgette 1, 3 et 5). Ils sont construits sur un terre-plein aménagé en jardin, également recensé, et délimité par un grand mur de soutènement en pierre donnant sur l'avenue de Georgette. Composé de 2 étages, d'un sous-sol et des combles, le bâtiment abrite aujourd'hui une école de musique. Le bâtiment est chauffé au gaz. L'état général intérieur du bâtiment est vétuste. Un contrôle et une remise à niveau des installations techniques est à faire. Un rafraîchissement partiel de certains locaux est prévu.

Etiquette IDC enveloppe - avant travaux : **C**

**Scénario d'intervention : rénovation partielle**

En raison de la modénature de la façade, l'amélioration de l'isolation de l'enveloppe du bâtiment se fera par interventions ciblées. Etanchéité et isolation de la toiture, isolation contre les espaces non-chauffés. Pose de nouvelles fenêtres, pose de panneaux solaires si la toiture est compatible. Contrôle / réparation des technicités obsolètes. Mise aux normes techniques et de sécurité. Pas d'interventions prévues dans les locaux. Remplacement de la chaudière par une PAC air/eau.

Coûts des travaux : **CHF 2'820'000 TTC**

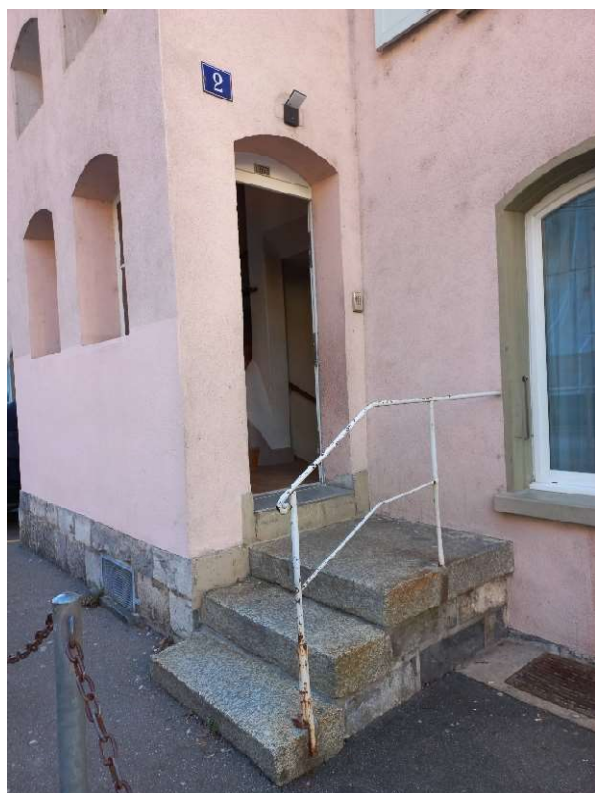
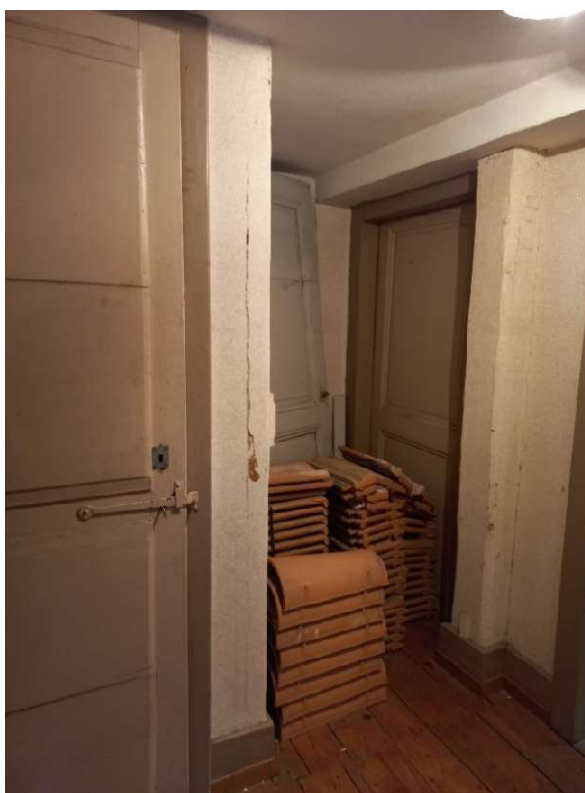
| Construit en 1884, ce bâtiment situé au croisement de la rue de l'Industrie et de la rue César-Roux abrite 5 logements répartis sur 2 niveaux et combles. Le local technique, la buanderie commune et les caves se trouvent au sous-sol. Le bâtiment a également une cave voûtée, aujourd'hui non-utilisée. L'état général du bâtiment est dégradé. Les appartements n'ont été rénovés depuis plusieurs années. Certaines cuisines et salles de bains nécessitent un rafraîchissement (cuisines non équipées). La parcelle comprend également un petit jardin, partiellement arboré. Le bâtiment est raccordé au CAD. |
| Etiquette IDC enveloppe - avant travaux : <b>C</b> |

| <b>Scénario d'intervention : rénovation totale</b> |
| L'état du bâtiment nécessite une intervention tant énergétique que technique et de remise aux normes. Un assainissement énergétique global avec pose d'une isolation périphérique est privilégié en raison de la nature de la structure et de la petite dimension des appartements. Une mise aux normes techniques et de sécurité est nécessaire. Une réfection partielle, voir totale des appartements doit être menée. |
| Coûts des travaux : <b>CHF 2'200'000 TTC</b> |

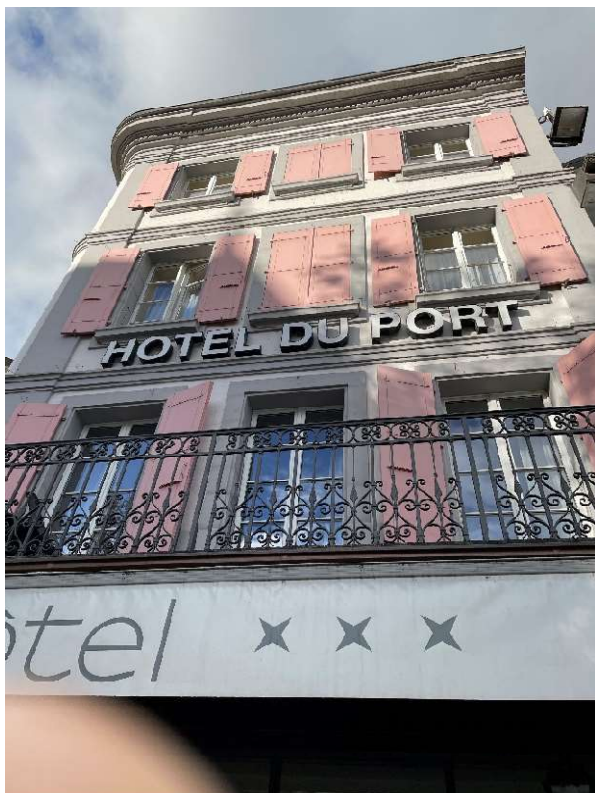
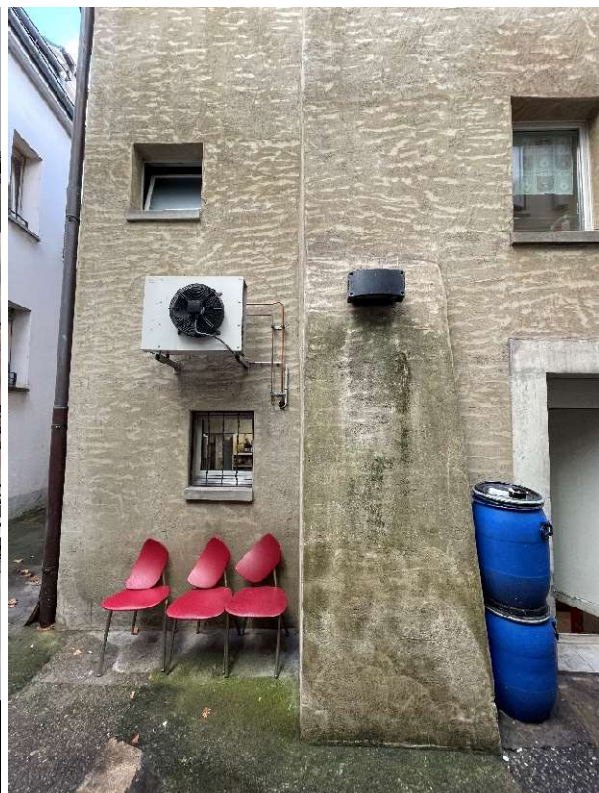
| Cet ensemble de deux corps de bâtiments situé sur la Place du Port abrite un hôtel et un restaurant au rez. L'immeuble a un ascenseur. Il est chauffé au gaz (en commun avec Rue du Port 7). Le bâtiment est bien conservé dans son ensemble. Les fenêtres sont en bois et ont été remplacées dans les années 1990-2000. Elles sont en bon état. La façade de l'immeuble est en bon état. Elle est ornée de chaînes d'angle, de corniches et d'encadrement de fenêtres. Les combles du bâtiment principal ne sont pas isolés. Les chambres sont en bon état. L'immeuble a un ascenseur. |
| Etiquette IDC enveloppe - avant travaux : B |

| <b>Scénario d'intervention : rénovation partielle</b> |
| En raison de la nature de la façade, l'amélioration de l'isolation de l'enveloppe du bâtiment se fera par interventions ciblées. Etanchéité et isolation de la toiture, isolation contre les espaces non-chauffés. Rénovation / remplacement des fenêtres si nécessaire. Contrôle des technicités. Mise aux normes techniques et de sécurité. Pas d'interventions dans les appartements ou commerces. Pose de panneaux solaires pas recommandés par SIL-COM. Remplacement de la chaudière gaz par le CAD. |
| Coûts des travaux : CHF 2'600'000 TTC |

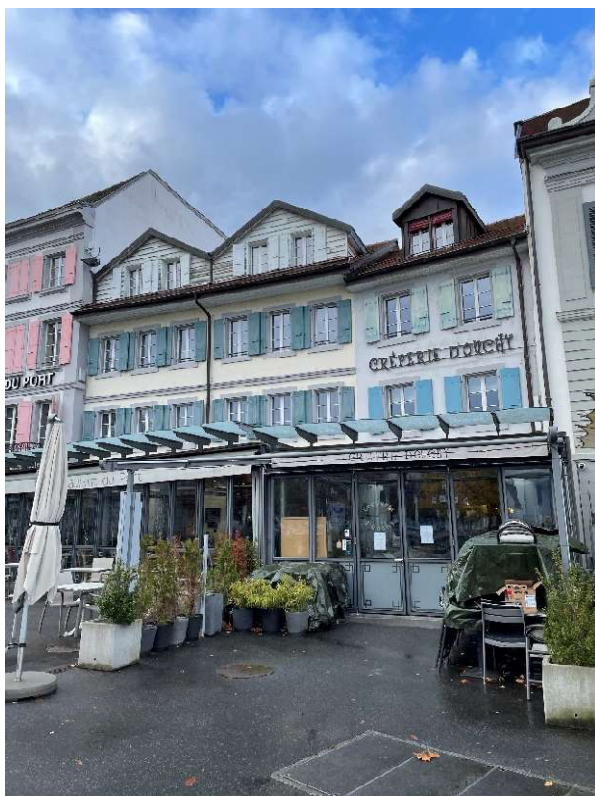
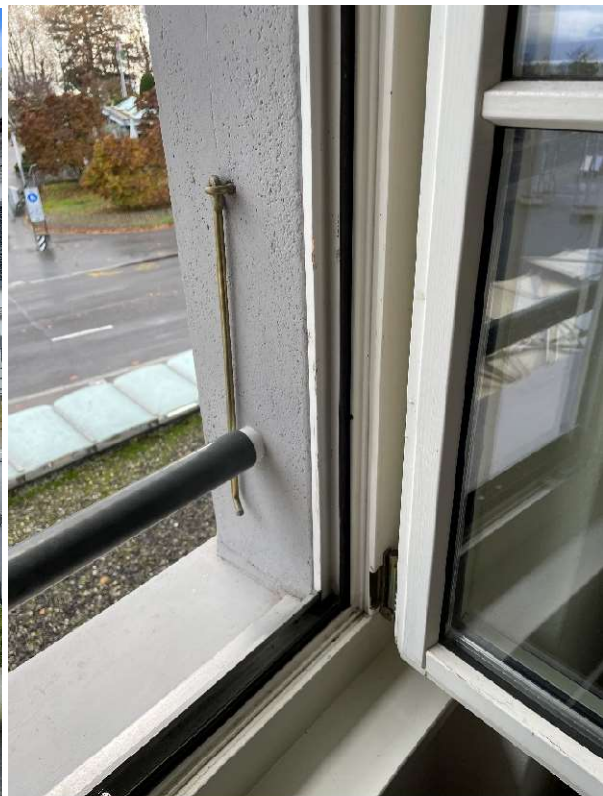
| Bâtiment composé de 3 niveaux et de combles (habités). Il est chauffé au gaz (en commun avec Port 5). Un établissement public occupe le rez de chaussée. L'accès de la clientèle se fait par la véranda. Les logements (dont 1 en duplex) se fait par la cour arrière. Globalement, les logements sont en bon état. Les cuisines et salles de bain ont été refaites partiellement (50%). Il n'y a pas d'ascenseur. |
| Etiquette IDC enveloppe - avant travaux : <b>B</b> |

| <b>Scénario d'intervention : rénovation partielle</b> |
| En raison de la nature de la façade, l'amélioration de l'isolation de l'enveloppe du bâtiment se fera par interventions ciblées. Etanchéité et isolation de la toiture, isolation contre les espaces non-chauffés. Rénovation / remplacement des fenêtres si nécessaire. Contrôle des technicités. Mise aux normes techniques et de sécurité. Pas d'interventions dans les appartements ou commerces. La pose de panneaux solaires n'est pas recommandée par SIL-COM. Remplacement de la chaudière gaz par le CAD. |
| Coûts des travaux : <b>CHF 900'000 TTC</b> |

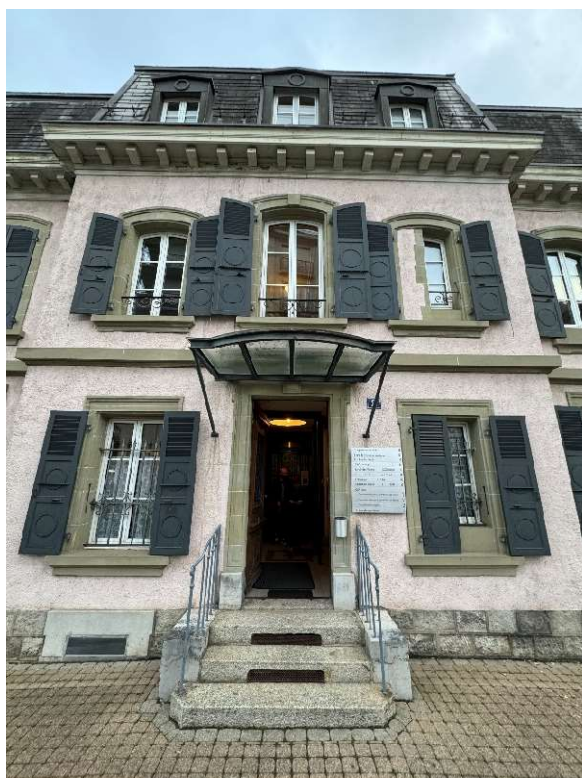
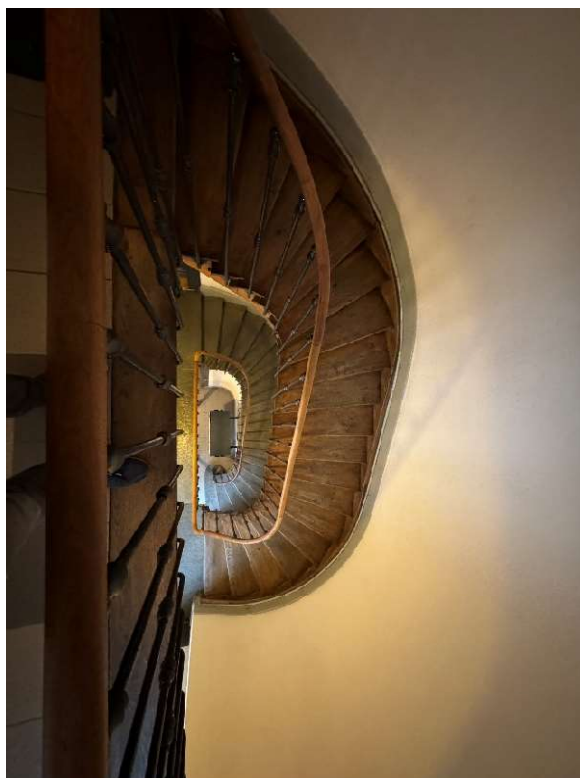
| Situé dans le quartier de Georgette, cet immeuble fait partie d'un ensemble recensé de quatre bâtiments construits autour de 1875 (Rumine 2, Georgette 1, 3 et 5). Villas urbaines de l'époque, ils sont construits sur un terre-plein aménagé en jardin, également recensé, et délimité par un grand mur de soutènement en pierre donnant sur l'avenue de Georgette. Composé de 2 étages, d'un sous-sol et des combles, le bâtiment abrite aujourd'hui des bureaux. Les espaces intérieurs sont en bon état. Le bâtiment est chauffé au gaz. |
| Etiquette IDC enveloppe - avant travaux : D |

| <b>Scénario d'intervention : rénovation partielle</b> |
| En raison de la modénature de la façade, l'amélioration de l'isolation de l'enveloppe du bâtiment se fera par interventions ciblées. Etanchéité et isolation de la toiture, isolation contre les espaces non-chauffés. Pose de nouvelles fenêtres, pose de panneaux solaires si la toiture est compatible. Contrôle / réparation des technicités obsolètes. Mise aux normes techniques et de sécurité. Pas d'interventions prévues dans les bureaux. Remplacement de la chaudière par une PAC air/eau ou CAD. |
| Coûts des travaux : <b>CHF 1'750'000 TTC</b> |

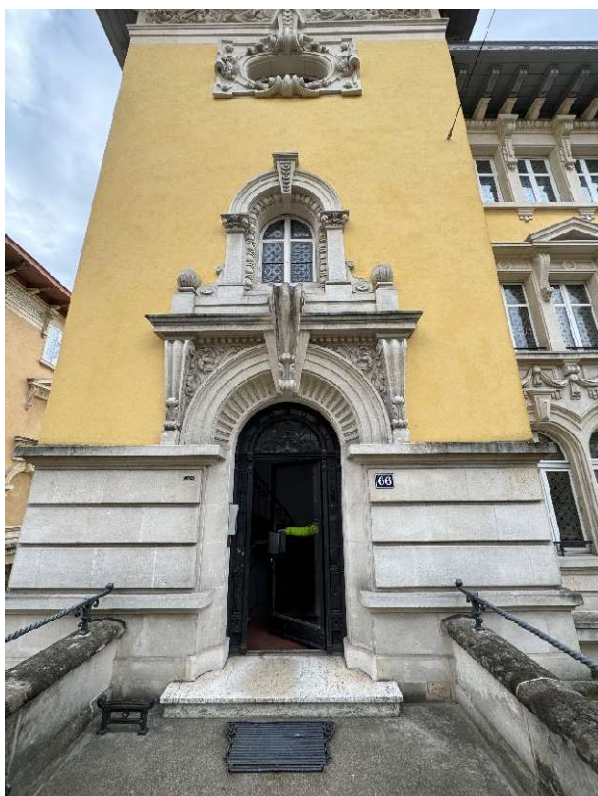
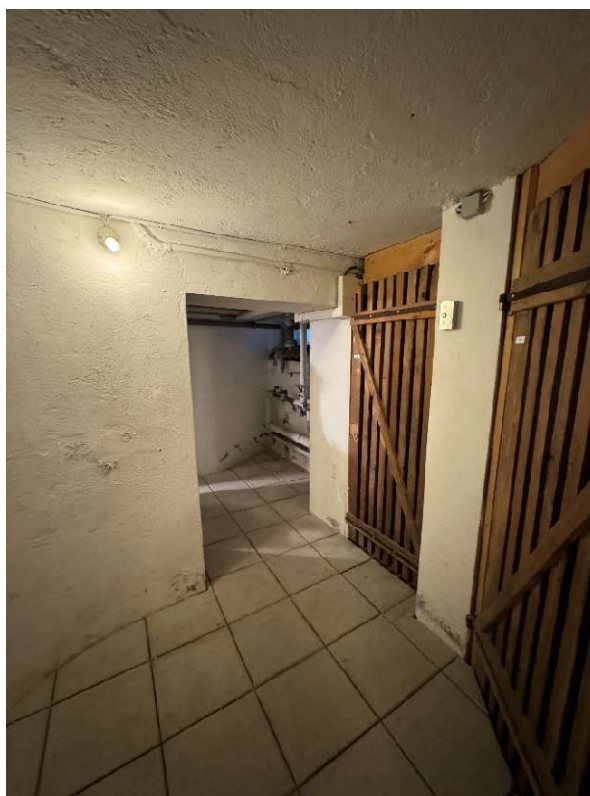
| Situé sur l'avenue de Rumine, cet immeuble profite d'un dégagement sur le lac, côté sud. Le bâtiment est inscrit en note *2* à l'inventaire. Il est composé d'un sous-sol semi-enterré, de 5 étages et de combles (transformés en logement vers 1990-2000). L'accès au bâtiment se fait par une passerelle reliant la rue au 3e niveau. Le bâtiment est globalement en bon état. La façade, très ornée, présente de nombreuses décorations (encadrements de fenêtres, moulures, corniches). Il n'y a pas d'ascenseur. Les appartements sont en bon état. Les salles de bains et cuisines ont été partiellement refaites (50%). Les garde-corps des balcons ne sont pas conformes à la norme 358. Les appartements possèdent une loggia (non isolée). L'immeuble est chauffé individuellement par appartement (gaz). |
| Etiquette IDC enveloppe - avant travaux : <b>D</b> |

| <b>Scénario d'intervention : rénovation partielle</b> |
| En raison de la modénature de la façade, l'amélioration de l'isolation de l'enveloppe du bâtiment se fera par interventions ciblées. Etanchéité et isolation de la toiture, isolation contre les espaces non-chauffés. Pose de nouvelles fenêtres, pose de panneaux solaires si la toiture est compatible. Contrôle / réparation des technicités obsolètes. Mise aux normes techniques et de sécurité. Pas d'interventions prévues dans les appartements. Remplacement de la chaudière par une PAC air/eau ou CAD. |
| Coûts des travaux : <b>CHF 820'000 TTC</b> |

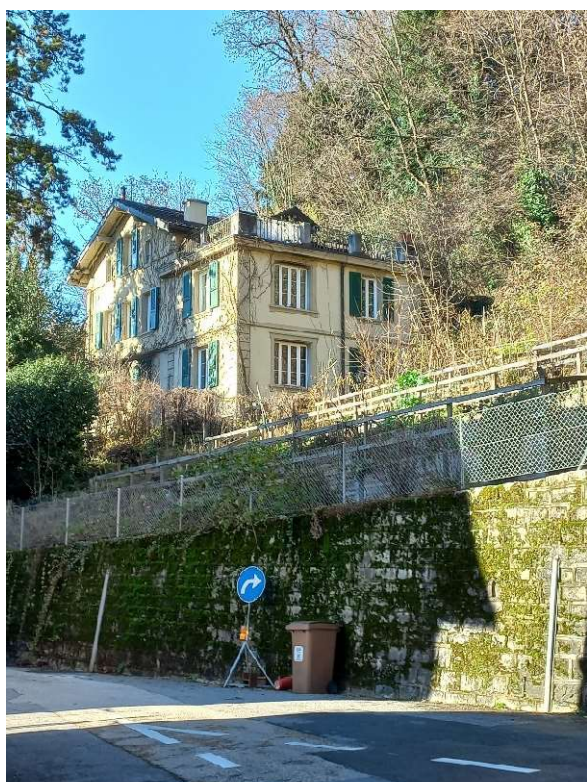
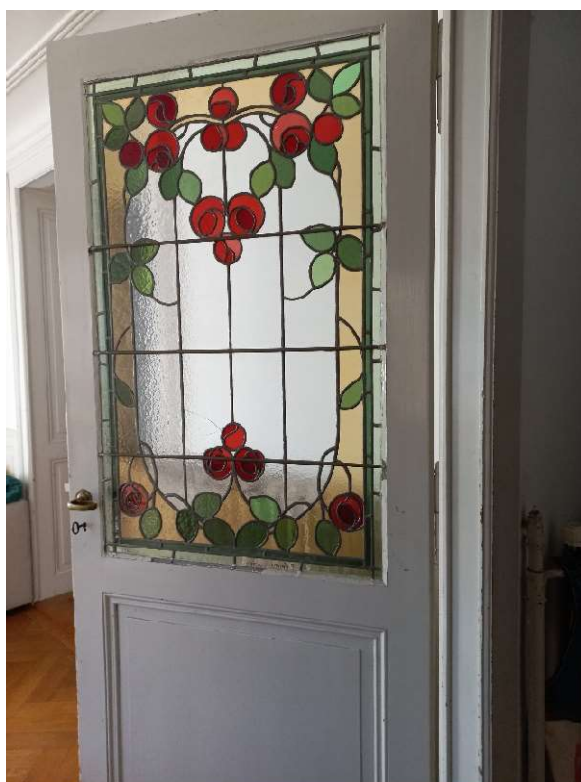
**Rue Sera Biasini 15 (ex-rue du Vallon)**

Construit en 1884, ce petit bâtiment implanté sur le flanc de la colline de l'Hermitage est composé de deux étages, comprenant chacun un logement et de combles abritant quelques chambres et donnant accès à une grande terrasse. Les caves, une buanderie et des locaux techniques sont situés au sous-sol. L'immeuble est chauffé au mazout. Globalement, les appartements sont en bon état, les cuisines et salles de bains ont été rénovées à 50%. Les communs et les installations techniques nécessitent une mise aux normes et un assainissement (infiltrations d'eau). L'immeuble possède un grand jardin. L'accessibilité depuis la rue passe par une série d'escalier à travers le jardin.

Etiquette IDC enveloppe - avant travaux : **E**

**Scénario d'intervention : rénovation partielle**

En raison de la modénature de la façade, l'amélioration de l'isolation de l'enveloppe du bâtiment se fera par interventions ciblées. Etanchéité et isolation de la toiture, isolation contre les espaces non-chauffés. Pose de nouvelles fenêtres, pose de panneaux solaires si la toiture est compatible. Contrôle / réparation des technicités obsolètes. Mise aux normes techniques et de sécurité. Assainissement du sous-sol et de la cage d'escalier. Rénovation partielle des appartements. Remplacement de la chaudière par une PAC air-eau.

Coûts des travaux : **CHF 1'200'000 TTC**

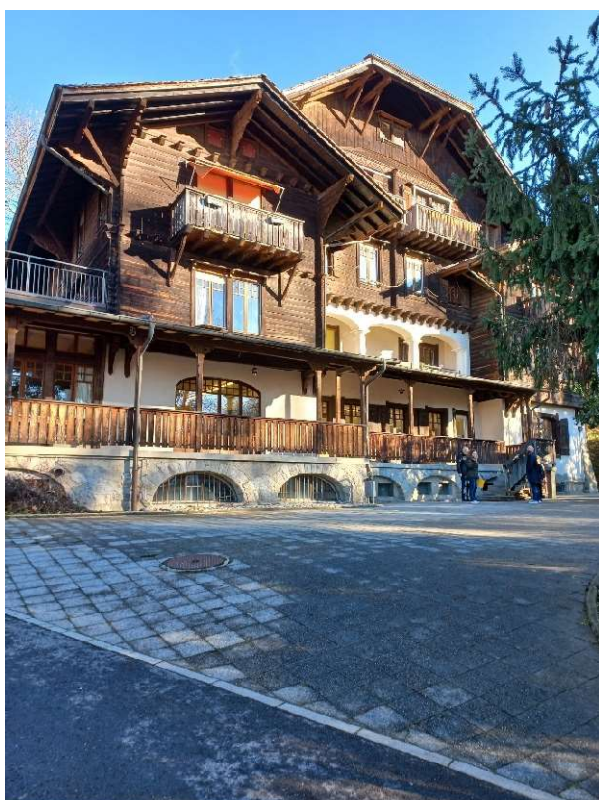
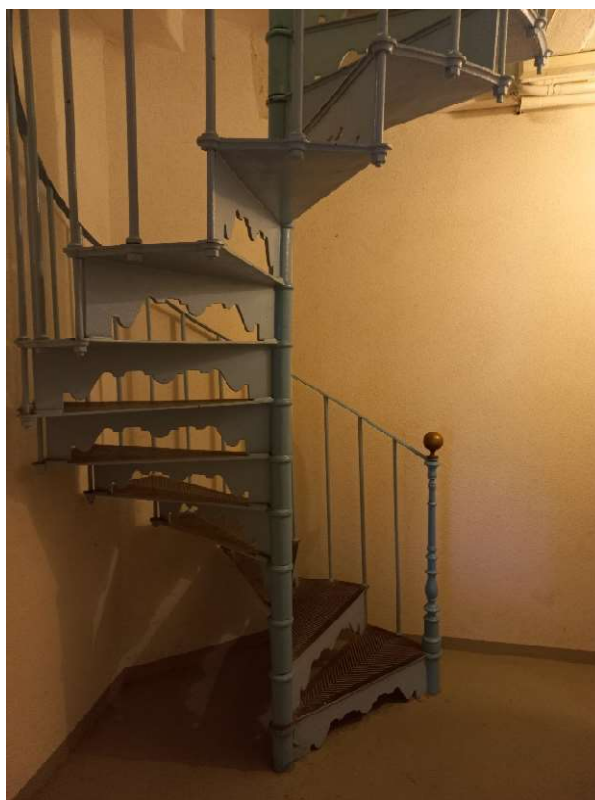
| Le bâtiment constitue avec le bâtiment Signal 27b à côté, l'ensemble de l'ancienne Clinique Beau-Soleil. Les deux bâtiments sont à traiter ensemble. Construit selon le type chalet, Signal 27 se compose de 5 niveaux abritant une cave et des locaux techniques au sous-sol. Une cuisine professionnelle se trouve au rez, une salle de classe occupe le 1 <sup>er</sup> étage. Au 2e et combles, un logement et galetas dans les combles. L'immeuble n'a pas d'ascenseur. Les sanitaires et cuisines sont à rénover selon leur état d'usure. L'état général des locaux, appartements et des communs nécessite une remise à niveau des installations techniques et sécuritaires. La chaufferie commune aux bâtiments 27 et 27b fonctionne au mazout. |
| Etiquette IDC enveloppe - avant travaux : <b>C</b> |

| <b>Scénario d'intervention : rénovation totale</b> |
| En raison du type de construction, l'amélioration de l'isolation de l'enveloppe du bâtiment se fera par interventions ciblées. Etanchéité et isolation de la toiture, isolation contre les espaces non-chauffés. Pose de nouvelles fenêtres. Pose de panneaux solaires. Mise aux normes et remplacement des installations techniques et de sécurité. Rénovation complète des cuisines et salles de bains. Des solutions d'amélioration au vu de la SIA 500 et de la LHand devront être étudiées.<br>Remplacement de la chaudière par le passage à une PAC. |
| Coûts des travaux : <b>CHF 1'350'000 TTC</b> |

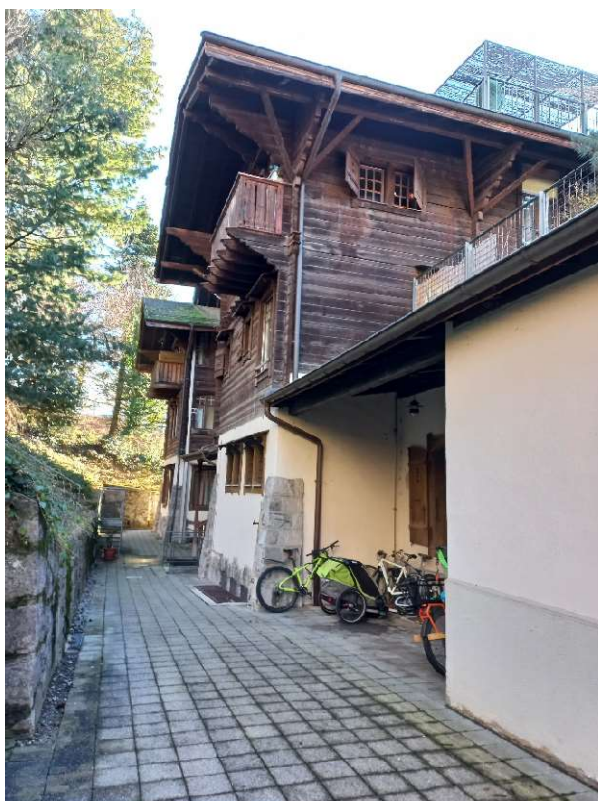
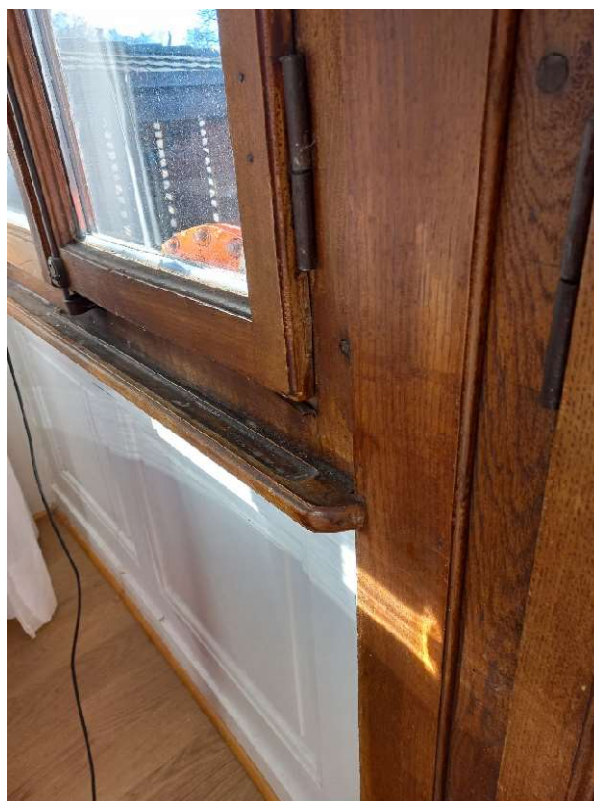
| Le bâtiment constitue avec le bâtiment Signal 27 à côté, l'ensemble de l'ancienne Clinique Beau-Soleil. Les deux bâtiments sont à traiter ensemble. Construit selon le type chalet, Signal 27b se compose de 6 niveaux abritant une cave et des locaux techniques au sous-sol, des bureaux et des cabinets de consultation, une école au rez, des bureaux et des logements au 1 <sup>er</sup> étage, des logements au 2 <sup>e</sup> et 3 <sup>e</sup> étage, et des combles. L'immeuble n'a pas d'ascenseur. Les sanitaires et cuisines sont à rénover selon leur état d'usure. L'état général des locaux, appartements et des communs nécessite une remise à niveau des installations techniques et de sécurité. La chaufferie commune aux bâtiments 27 et 27b fonctionne au mazout. |
| Etiquette IDC enveloppe - avant travaux : <b>C</b> |

| <b>Scénario d'intervention : rénovation totale</b> |
| En raison du type de construction en bois type chalet, l'amélioration de l'isolation de l'enveloppe du bâtiment se fera par interventions ciblées. Etanchéité et isolation de la toiture, isolation contre les espaces non-chauffés. Pose de nouvelles fenêtres. Pose de panneaux solaires. Mise aux normes et remplacement des installations techniques et de sécurité. Rénovation complète des cuisines et salles de bains. Des solutions d'amélioration au vu de la SIA 500 et de la LHand devront être étudiées. Remplacement de la chaudière par le passage à une PAC. |
| Coûts des travaux : <b>CHF 5'215'000 TTC</b> |

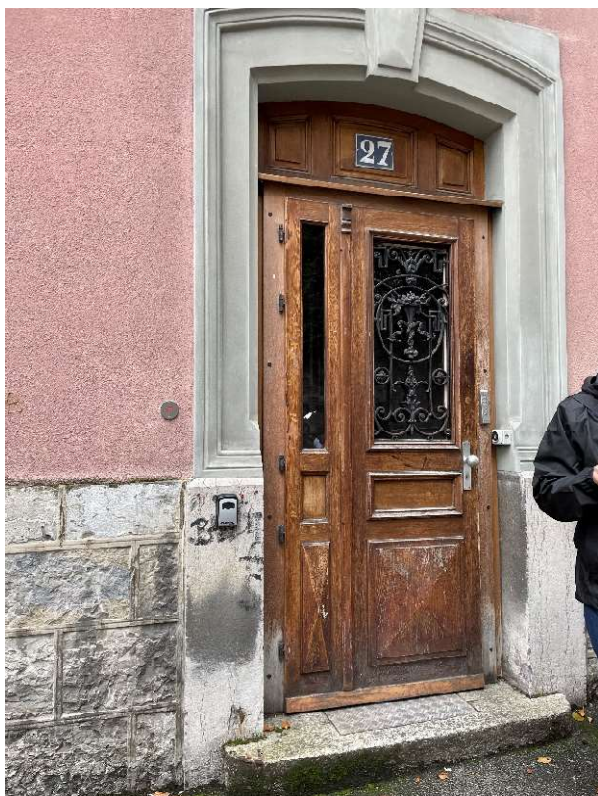
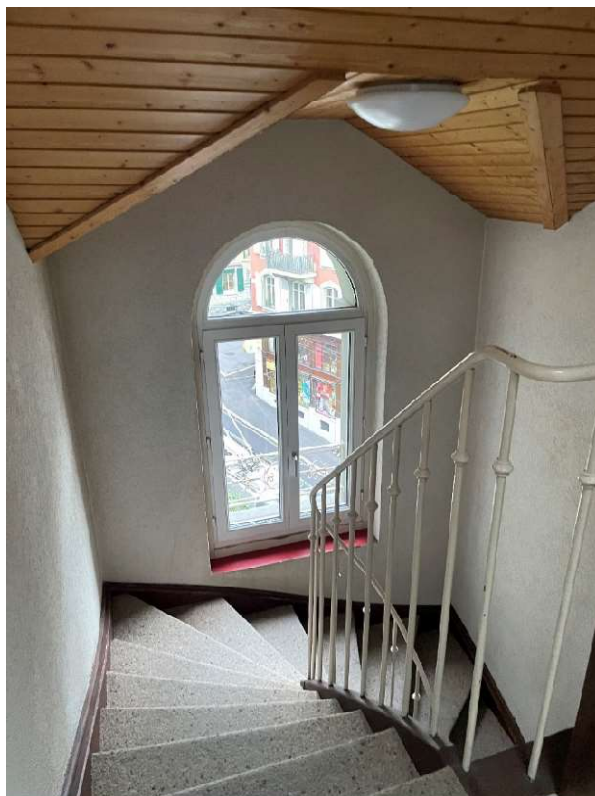
| Construit en 1900, le bâtiment a été réaménagé en logements pour étudiants dans les années 1990. Le bâtiment se compose de cinq niveaux. Abritant des caves, une buanderie et des locaux techniques au sous-sol, les chambres d'étudiants, au nombre de 34, sont situées au rez, aux étages et aux combles. Les locaux communs, cuisine et salons, sont situés au rez-de-chaussée. L'immeuble a un ascenseur. Les installations sanitaires datent de 2000 et la cuisine commune a été aménagée en 2017. Les communs nécessitent une remise à niveau des installations techniques et sécuritaires. L'immeuble est chauffé au gaz. |
| Etiquette IDC enveloppe - avant travaux : <b>C</b> |

| <b>Scénario d'intervention : rénovation priorité énergie</b> |
| Isolation périphérique de l'enveloppe et de la toiture, isolation du sous-sol, pose de nouvelles fenêtres, pose de panneaux solaires si la toiture est compatible. Contrôle / réparation des technicités obsolètes. Mise aux normes techniques et de sécurité. Pas d'interventions prévues dans les chambres. Remplacement de la chaudière par une PAC air-eau. |
| Coûts des travaux : <b>CHF 2'700'000 TTC</b> |
