## **Définitions des types d'intervention préconisées**

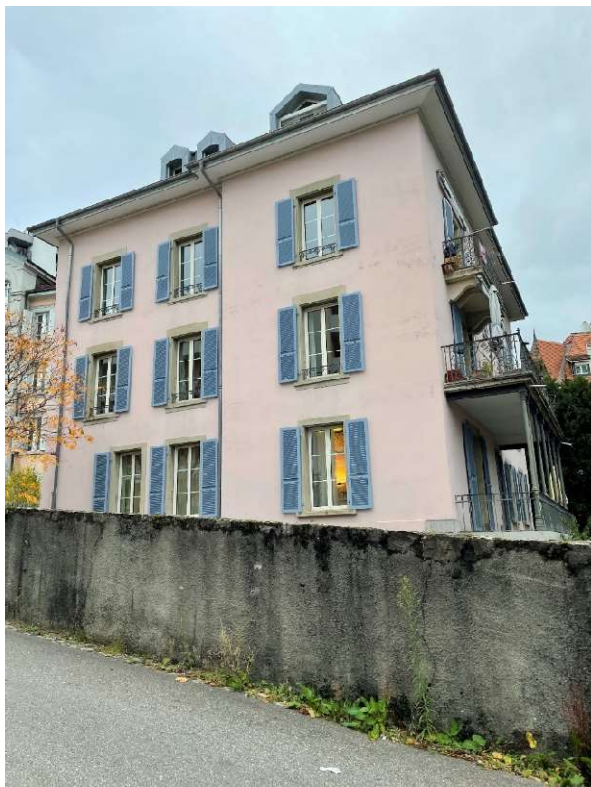
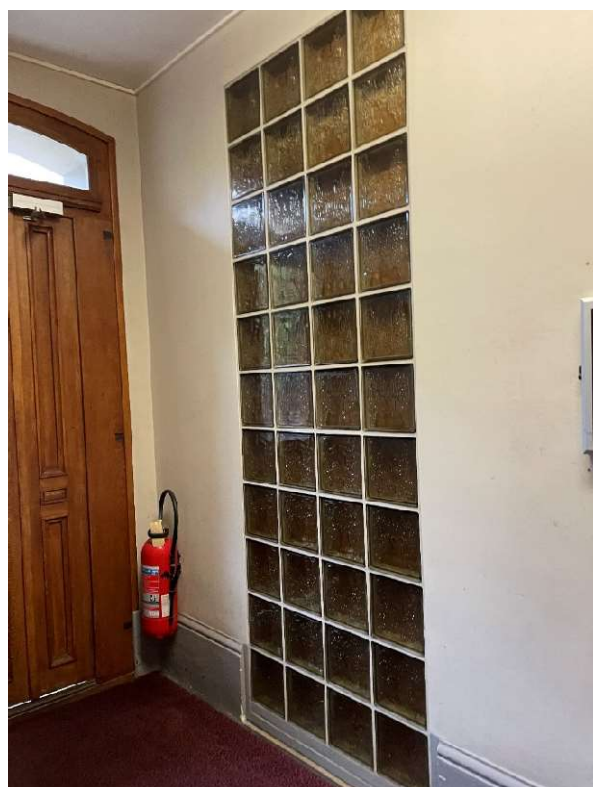
| Construit en 1884, le bâtiment se compose de quatre niveaux. Il est occupé par des bureaux au rez, des appartements au 1 <sup>er</sup> et 2 <sup>e</sup> étages et deux appartements dans les combles aménagées dans les années 1990-2000. Les caves, une buanderie et des locaux techniques sont situés au sous-sol. Globalement, les appartements sont en bon état. Les bureaux, appartements au 1 <sup>er</sup> et au 2 <sup>e</sup> bénéficient d'un balcon. L'immeuble possède un jardin et des places de parc. L'immeuble est chauffé au mazout. |
| Etiquette IDC enveloppe - avant travaux : <b>C</b> |

| <b>Scénario d'intervention : rénovation priorité énergie</b> |
| Isolation périphérique de l'enveloppe et de la toiture, isolation du sous-sol, pose de nouvelles fenêtres, pose de panneaux solaires si la toiture est compatible. Contrôle / réparation des technicités obsolètes. Mise aux normes techniques et de sécurité. Pas d'interventions prévues dans les appartements.<br>Le chauffage sera remplacé par une PAC, puis par le CAD à son arrivée dans le quartier. |
| Coûts des travaux : <b>CHF 2'400'000 TTC</b> |
