Commune de Lausanne

ETUDE DE LA VEGETATION ARBOREE  
AU LIEU-DIT MONTOLIVET

RAPPORT EXPLICATIF

28 juin 2017

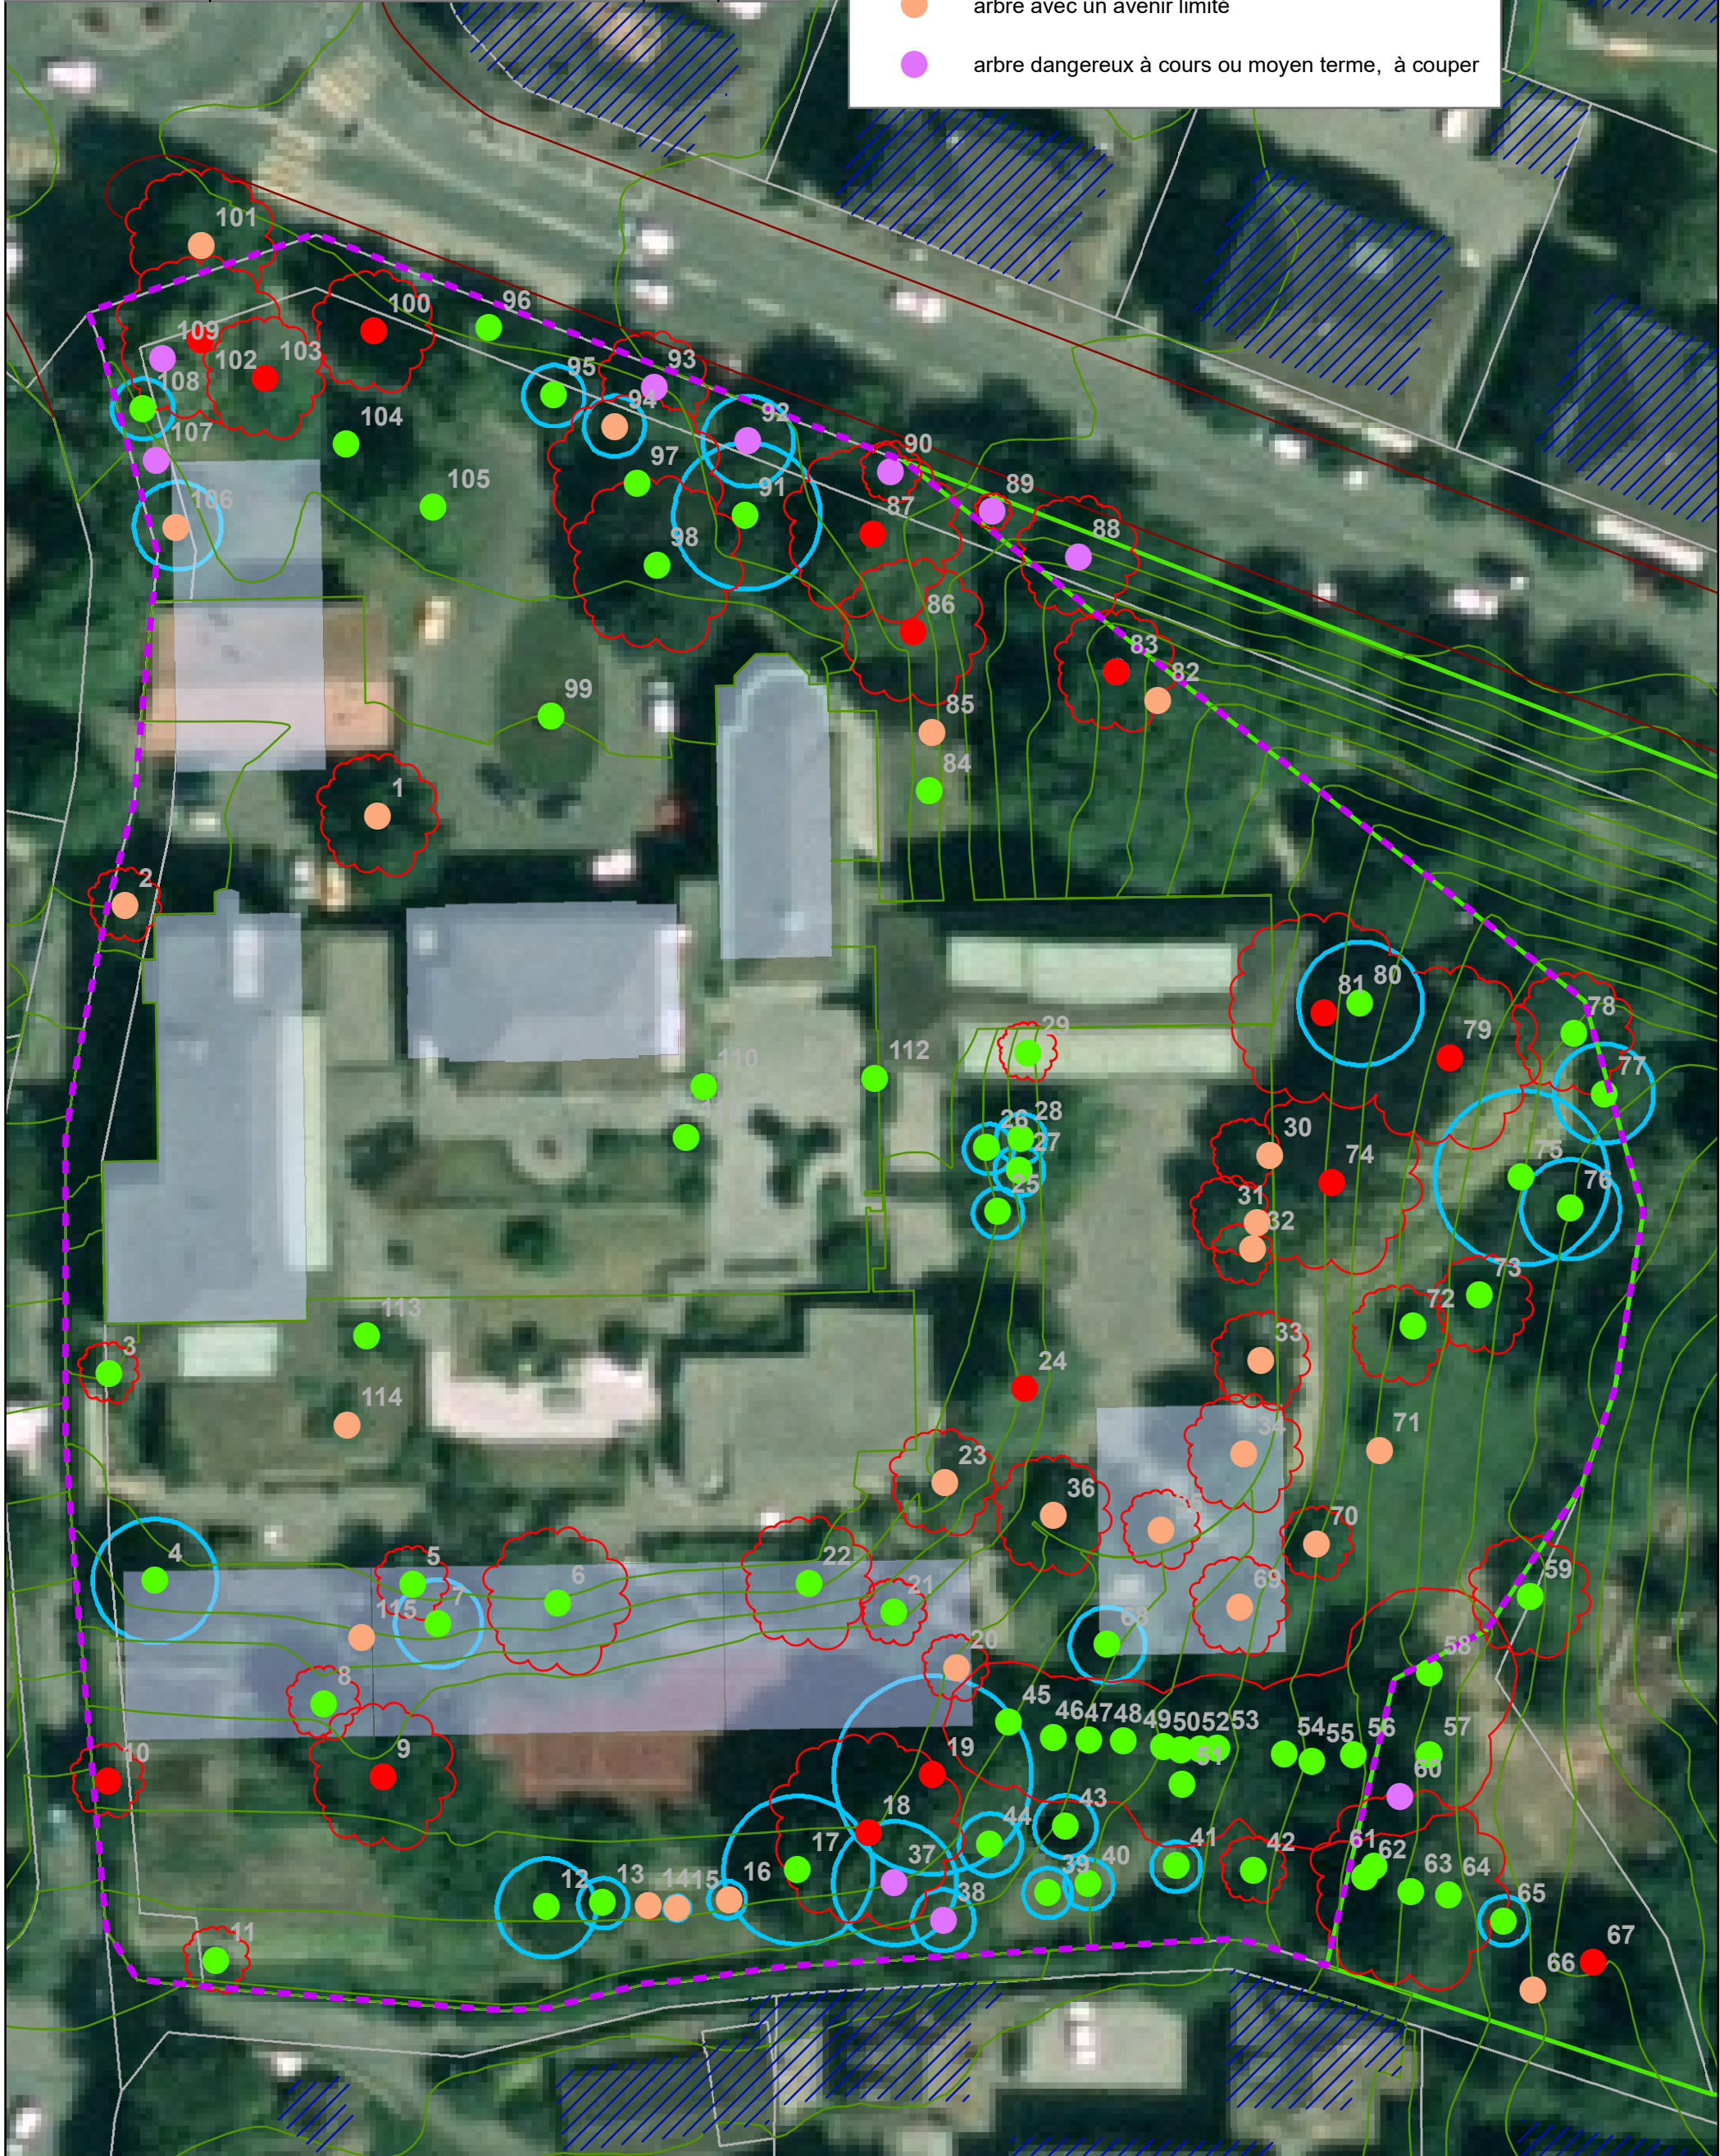
arbre majestueux à préserver
-

arbre commun, sans caractéristique particulière
-

arbre avec un avenir limité
-

arbre dangereux à cours ou moyen terme, à couper
