Torrent

Dynamisme, crues

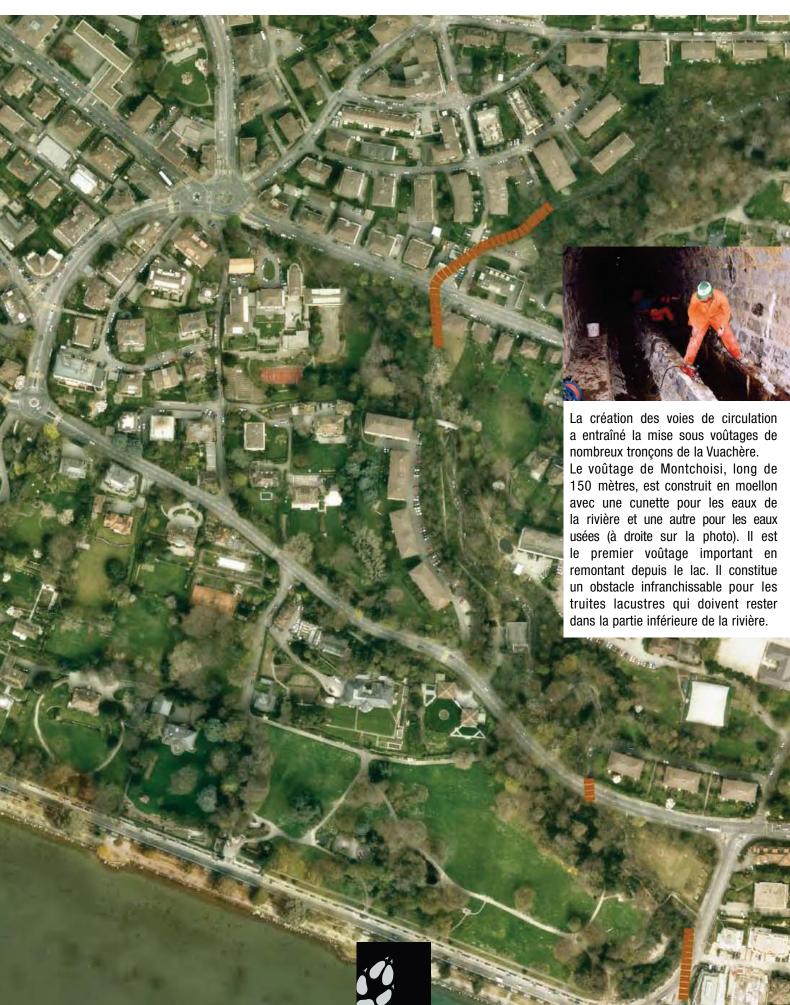
Voûtage de Chailly après la crue d'août 1995 Erosion après la crue d'août 1995 au niveau du chemin de Chandieu La Vuachère en crue au niveau du Pont du Diable et de son embouchure

Le débit de la Vuachère est extrêmement variable. Par temps sec, quelque 200 l/s s'écoulent dans son lit. Toutefois, ce débit peut atteindre 60 m³/s lors des crues centennales, soit... 300 fois plus! De petite rivière, la Vuachère peut devenir un véritable torrent, emportant tout sur son passage. De telles variations sont la conséquence de deux phénomènes différents: d'une part, le réchauffement climatique (augmentation de la fréquence de pluies violentes) et, d'autre part, l'urbanisation (augmentation de l'étanchéification des sols). La violence des crues peut provoquer des dégâts importants aux berges et aux ouvrages d'arts, tels

que collecteurs, ponts ou voûtages, et mettre en péril des immeubles situés à proximité. En cas de grosses crues il arrive, comme ce fût le cas en août 1995, que des arbres et autres matériaux entraînés par les flots obstruent les nombreux voûtages se trouvant sur la Vuachère, au risque de provoquer des inondations. L'érosion des berges présente également des dangers importants. Ainsi, le lit de la rivière s'est enfoncé de 1 mètre en un siècle, obligeant à reconstruire tous les ouvrages de protection des rives ainsi que le collecteur d'eaux usées qui se trouve au fond de son lit.
