Commune de Lausanne

ETUDE DE LA VEGETATION ARBOREE  
AU LIEU-DIT MONTOLIVET

RAPPORT EXPLICATIF

28 juin 2017

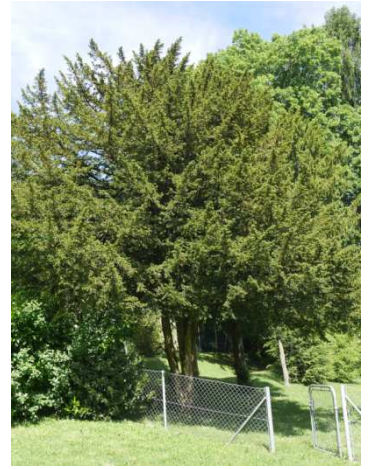
22/5/2017  
P1150495.JPG

12	Taxus baccata	R	20	8	B	B	B	M	F	495	5 tiges, 20,17,16,13,13	CO
13	Taxus baccata	R	29	8	B	B	B	M	F	496	cime cassée, houppier ??	CO
14	Ilex aquifolium	F	13	4	C	B	M	I	F	497	cime élaguée, début dépérissement	SA
15	Cedrus atlantica	R	10	6	B	B	B	I	M	498	tige double 10,8 ; fragile à long terme	SA
16	Cedrus atlantica	R	17	10	E	E	E	I	I	499	concurréné par If 17	SA
17	Taxus baccata	R	43	18	B	B	B	M	I	500	double à 6 m	CO
18	Tilia platyphyllos	F	85	30	B	B	B	M	E	501	quelques branches coupées avec mauvaise cicatrisation, à mettre en valeur	PR
19	Thuja plicata	R	93	30	B	B	B	M	E	502	à préserver avec tilleul	PR
20	Ilex aquifolium	F	25	8	C	GB	M	I	F	503	arbre périlicant	SA
21	Juglans regia	F	17	6	C	PB	M	M	F	504	gélivure	CO
22	Parrotia persica	F	31	14	B	B	B	E	M	505	tige triple 31,25,20	CO
23	Fagus sylvatica	F	39	20	B	M	M	M	M	506	arbre trop proche bâtiment peu place pour racines	SA
24	Cedrus atlantica	R	74	25	E	PB	E	I	E	507	blessure superficielle d'élagage, double à 8 m	PR
