Route de l'Abbaye 5, 1053 Lausanne

Scénario : Rénovation totale

Fiche signalétique

Evaluation technique et investissements

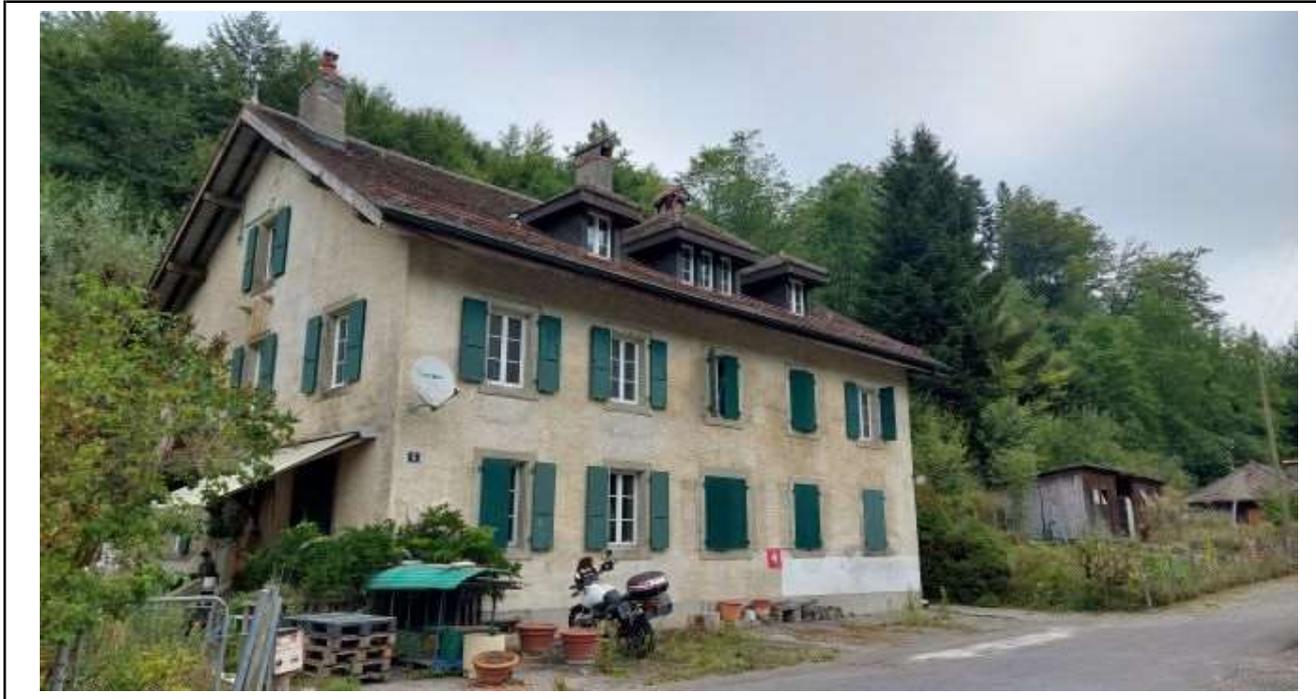
- L'immeuble n'a pas été rénové depuis plusieurs décennies
- Les chaudières sont individuelles. L'une à mazout, l'autre à pellets.

- Un scénario de rénovation totale de l'immeuble est privilégié
- Il s'agit notamment des éléments suivants:
  - Isolation extérieure de la façade et isolation de la toiture
  - Remplacement des chaudières et création d'une chaudière commune
  - Remplacement des fenêtres et vitres
  - Remplacement des portes des appartements et de l'entrée
  - Rénovation des logements (cuisines, salles de bains, colonnes, électricité)
  - Travaux de peinture et de maçonnerie

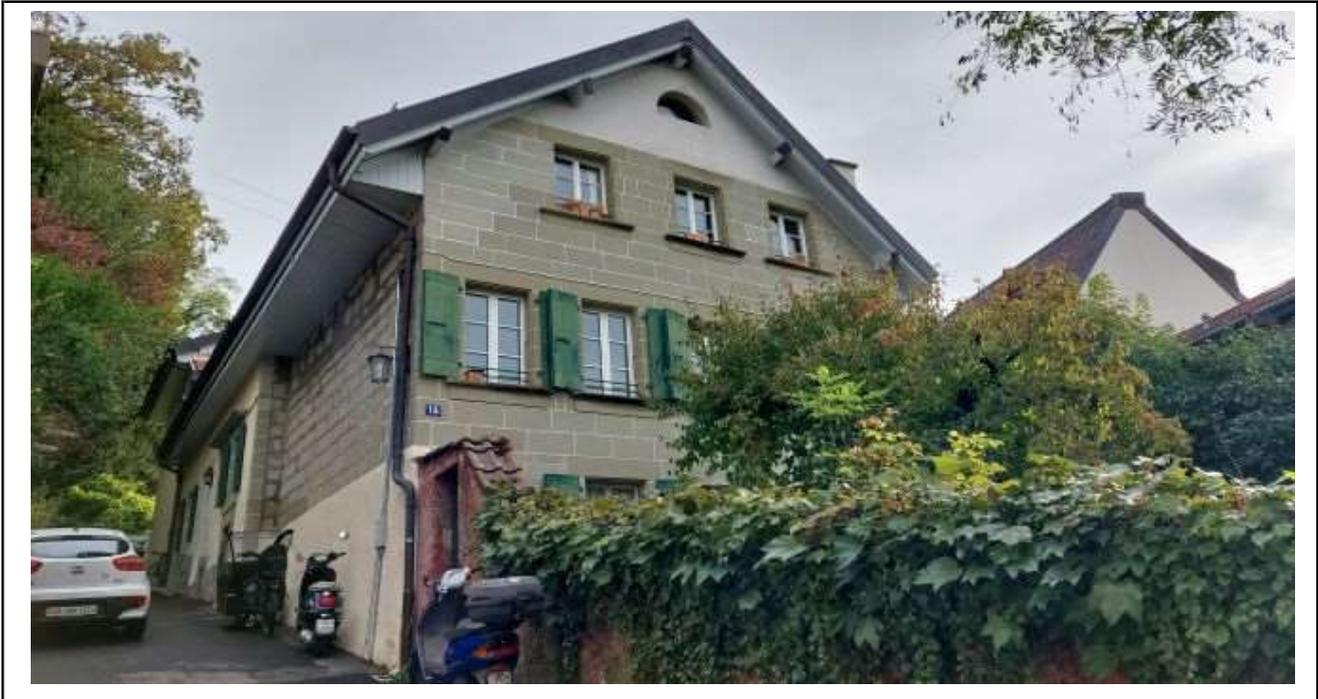
Rue de la Barre 14, 1005 Lausanne

- L'immeuble n'a pas été rénové depuis plusieurs décennies.
- Selon le rapport d'estimation de la valeur vénale de 2006, une rénovation de la façade, de la toiture et le remplacement des volets ont été réalisés en 2004. Concernant la façade, il s'agit de travaux de peinture essentiellement et de remplacement des fenêtres.
- Le système de chauffage date probablement du milieu des années 1990. Selon les fiches de synthèse d'ARLO, il s'agit de chauffage à distance (CàD)

- Un scénario de rénovation partielle de l'immeuble est privilégié
- Il s'agit notamment des éléments suivants:
  - Isolation de la façade par l'intérieur et isolation de la toiture
  - Réfection de la toiture
  - Assainissement de la chaudière
  - Remplacement des fenêtres et vitres
  - Remplacement des portes d'entrée à l'immeuble
  - Remplacement des installations électriques
  - Mises aux normes sécuritaires et mise en place portes EI30
  - Travaux de peinture et de maçonnerie
  - Rafraîchissement de la cage d'escalier
- L'immeuble étant classé, l'isolation de la façade devra s'effectuer par l'intérieur

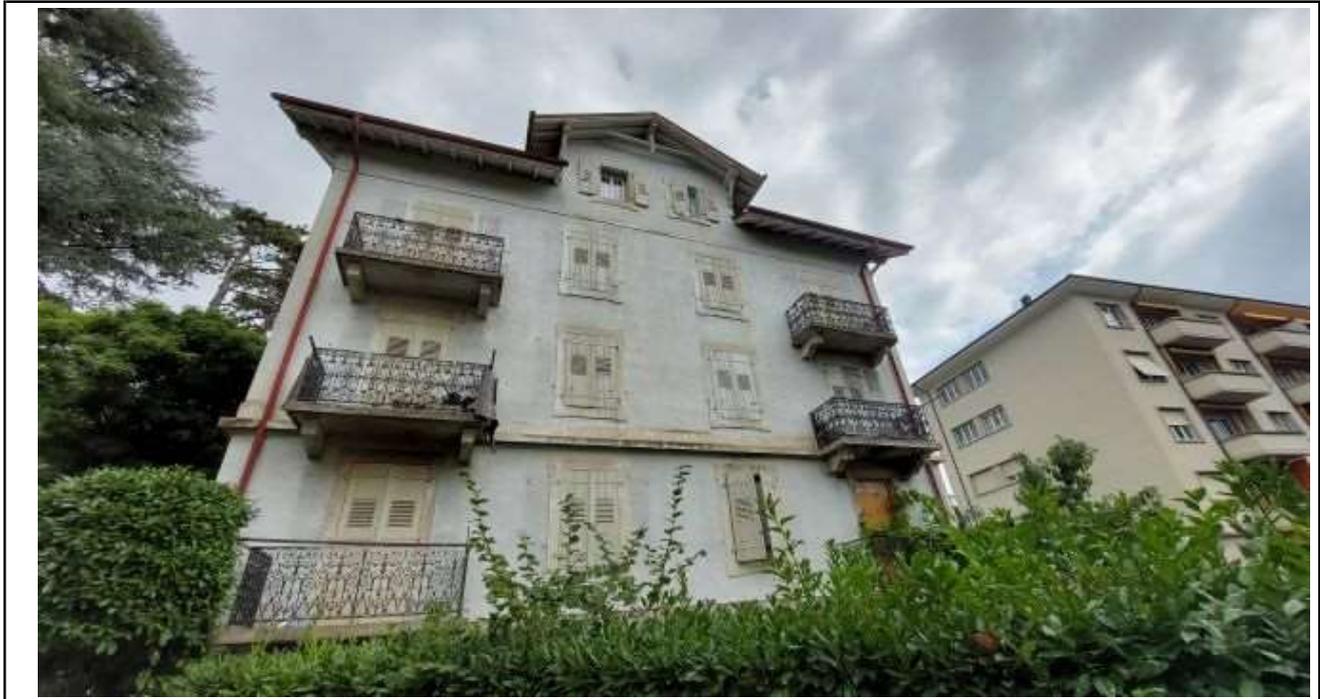
**Bellerive 19, 1007 Lausanne**

- L'immeuble est actuellement entièrement vacant suite à un incendie
- Selon le rapport d'estimation de la valeur vénale de 2005, la vétusté des logements était relativement avancée et le confort hygiénique des habitats minimal
- Il n'y a pas de chauffage central

- Un scénario de rénovation totale de l'immeuble est privilégié
- Il s'agit notamment des éléments suivants:
  - Réfection totale de l'immeuble
  - Réfection totale de tous les logements
  - Isolation de la façade par l'intérieur et isolation de la toiture
  - Création d'une cage d'ascenseur
  - Création de chaudière centrale
  - Remplacement des fenêtres et vitres
  - Remplacement des portes des appartements et de l'entrée
  - Rénovations des sols
  - Aménagements extérieurs
  - Travaux de peinture et de maçonnerie
- L'immeuble est classé. L'isolation devra s'effectuer par l'intérieur.

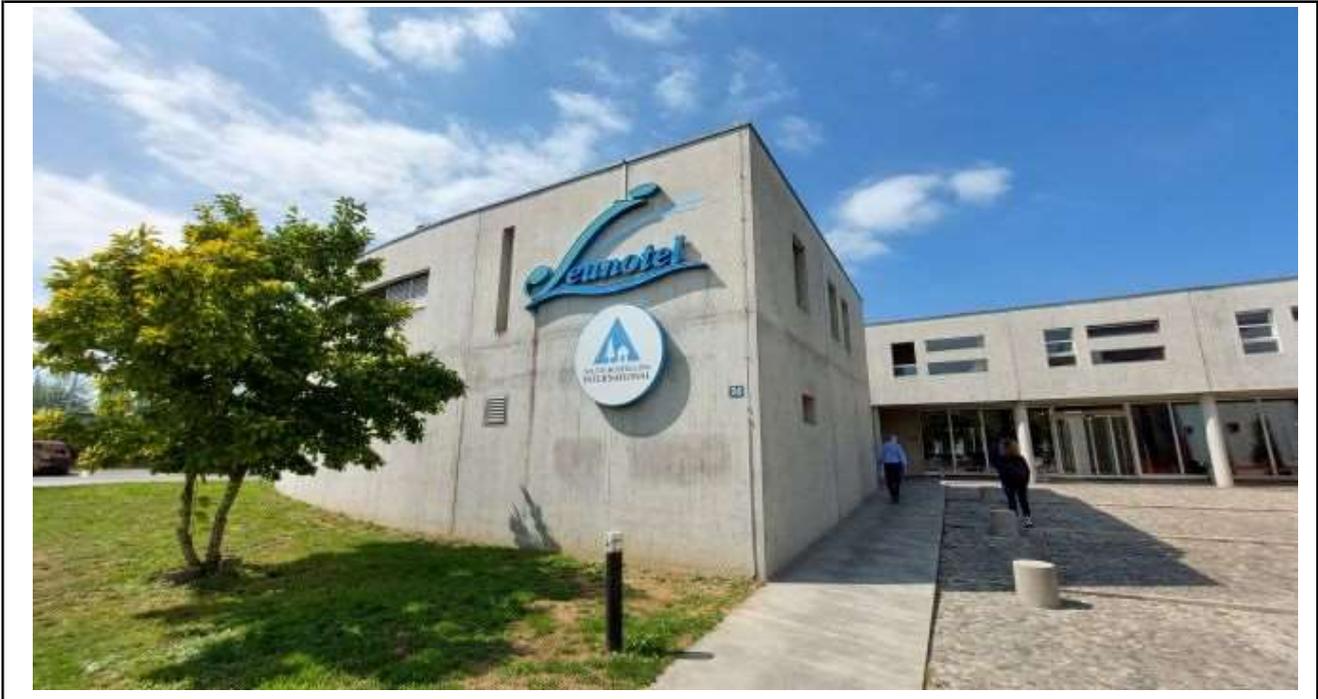
**Chemin du Boix-de-Vaux 36 (Jeunotel), 1007 Lausanne**

- L'immeuble a été construit en 1993. Une rénovation énergétique est nécessaire
- L'immeuble est raccordé au chauffage à distance

- Un scénario de rénovation totale de l'immeuble, notamment énergétique est privilégié
- Il s'agit notamment des éléments suivants:

Isolation mixte de la façade par l'intérieur et isolation de la toiture

Création d'un système de ventilation

Assainissement du système de chauffage

Remplacement de toutes les fenêtres et vitres

Mise aux normes électriques

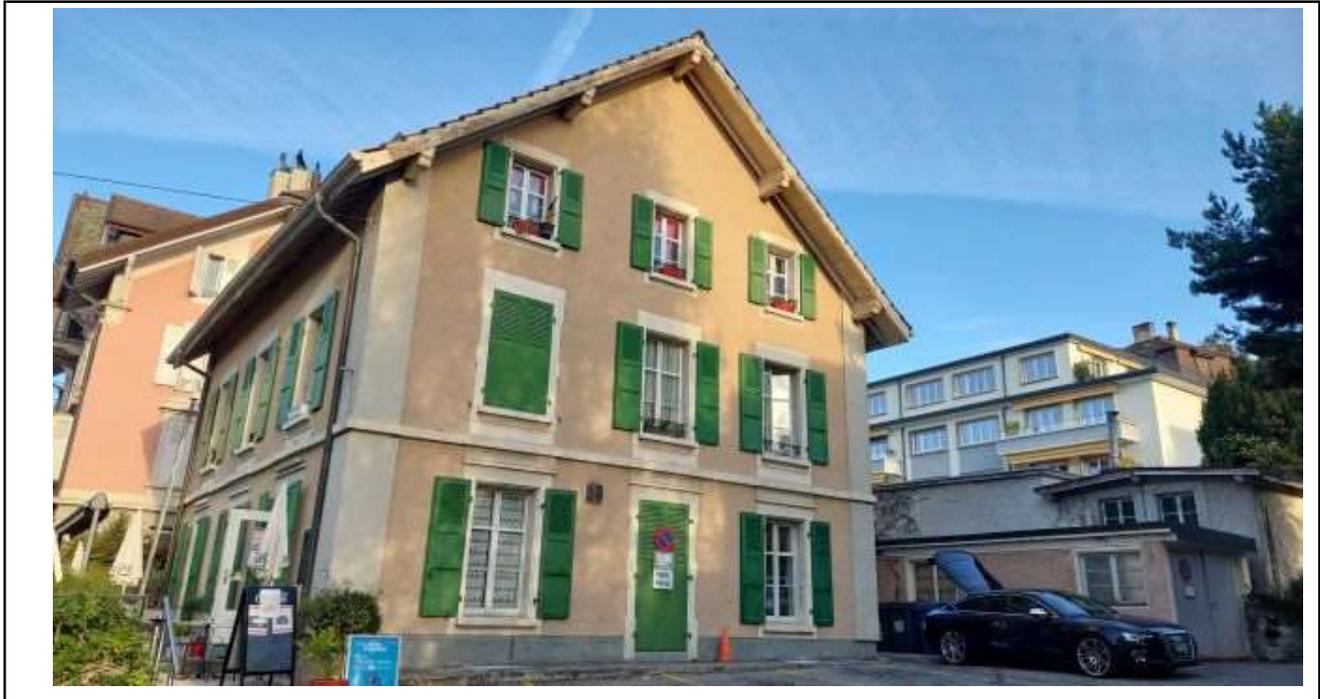
Avenue de Chailly 59, 1012 Lausanne

- L'immeuble n'a pas été rénové depuis plusieurs décennies.
- Selon le rapport d'estimation de la valeur vénale de 2006, une rénovation du bâtiment et de la chaufferie a été réalisée en 1991.

- Le système de chauffage au gaz date de 2012.

- Un scénario de rénovation partielle de l'immeuble est privilégié
- Il s'agit notamment des éléments suivants:
  - Isolation extérieure de la façade et isolation de la toiture
  - Réfection de la toiture
  - Remplacement de la chaudière
  - Remplacement des fenêtres et vitres
  - Remplacement des portes d'entrée à l'immeuble
  - Remplacement des installations électriques
  - Travaux de peinture et de maçonnerie
  - Mise aux normes sécuritaires des éléments de protection selon SIA 358
  - Mise en place de portes EI30 dans les circulations
  - Rafraîchissement de la cage d'escalier

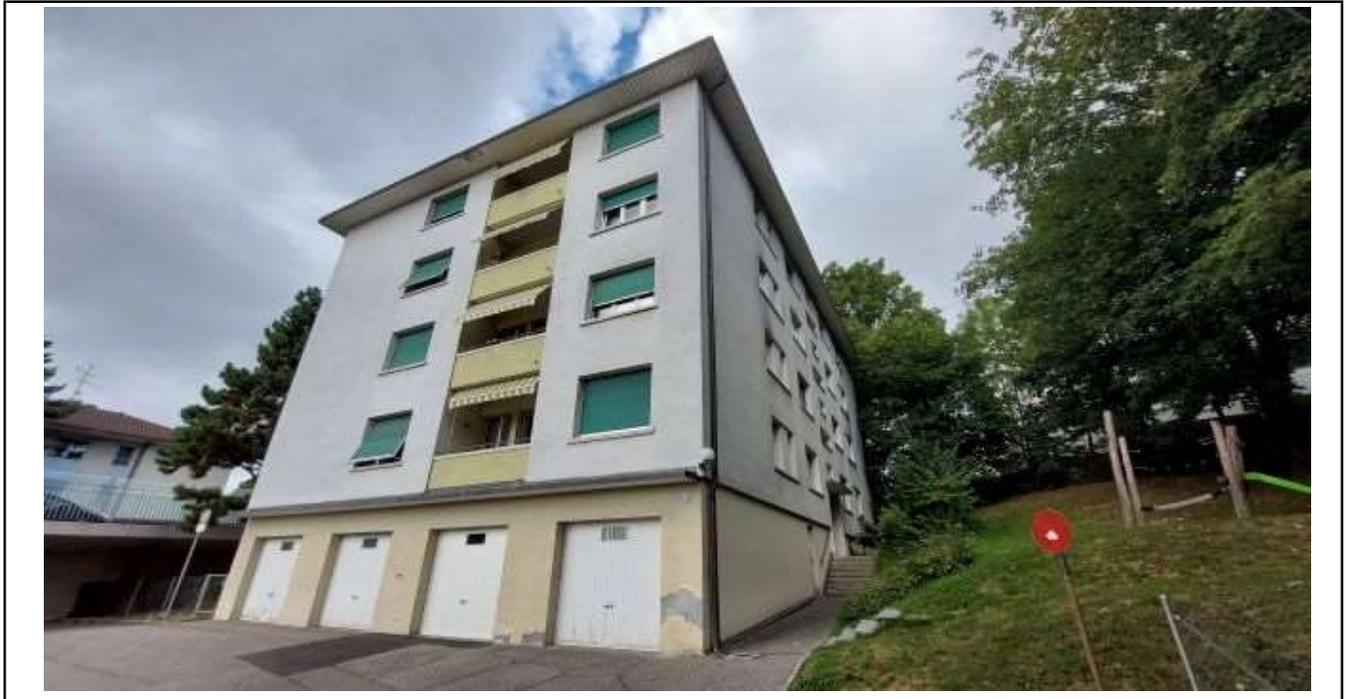
**Chemin de la Chaumière 3, 1010 Lausanne**

- L'immeuble n'a pas été rénové depuis son acquisition en 1972
- Une première isolation de la façade a été effectuée, probablement à la fin des années 1990, voire début 2000.
- L'immeuble est raccordé au chauffage à distance

- Un scénario de rénovation totale de l'immeuble est privilégié
- Il s'agit notamment des éléments suivants:
  - Isolation extérieure de la façade et isolation de la toiture
  - Création d'une cage d'ascenseur et d'un accès à l'immeuble facilité
  - Assainissement de la chaudière
  - Remplacement des fenêtres
  - Remplacement des portes des appartements et de l'entrée
  - Rénovation des logements (cuisines, salles de bains, colonnes, électricité)
  - Travaux de peinture et de maçonnerie

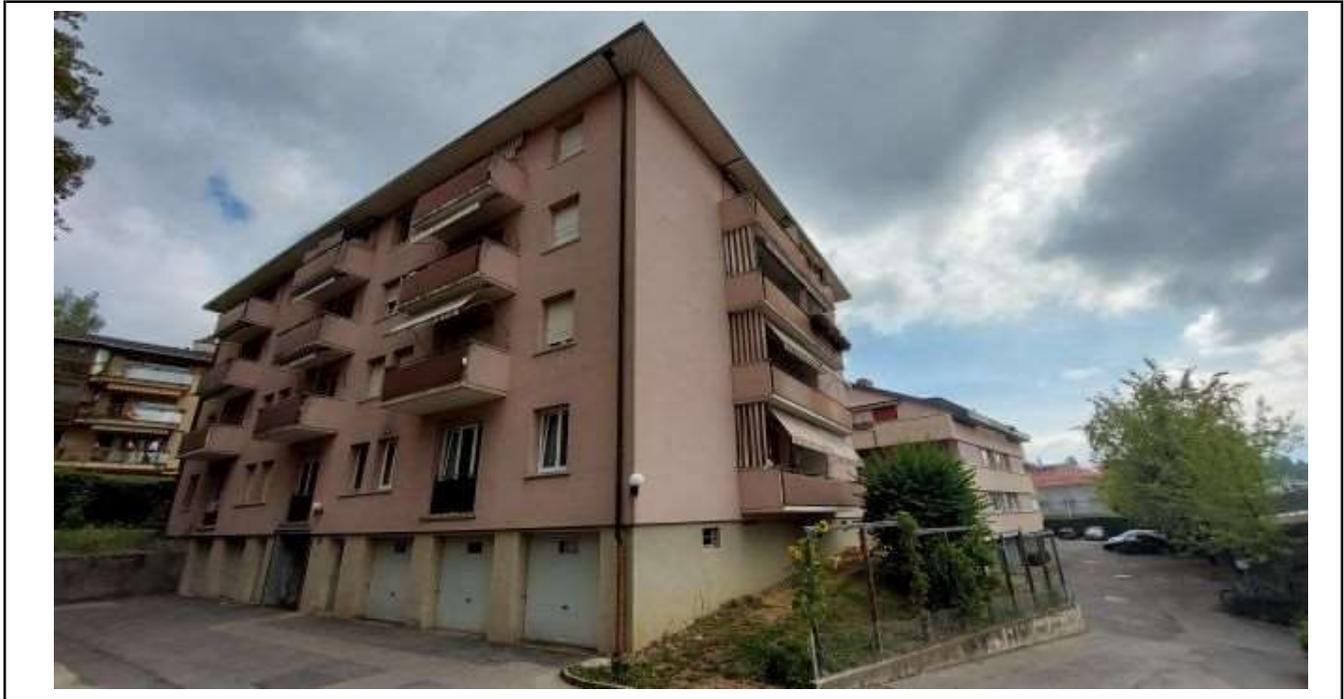
**Chemin de la Chaumière 5, 1010 Lausanne**

- L'immeuble n'a pas été rénové depuis son acquisition en 1972
- Une première isolation de la façade a été effectuée, probablement à la fin des années 1990, voire début 2000.
- L'immeuble est raccordé au chauffage à distance

- Un scénario de rénovation totale de l'immeuble est privilégié
- Il s'agit notamment des éléments suivants:
  - Isolation extérieure de la façade et isolation de la toiture
  - Amélioration de l'accès à l'immeuble (halle d'entrée)
  - Assainissement de la cage d'ascenseur
  - Assainissement de la chaudière
  - Remplacement des fenêtres
  - Remplacement des portes des appartements et de l'entrée
  - Rénovation des logements (cuisines, salles de bains, colonnes, électricité)
  - Travaux de peinture et de maçonnerie

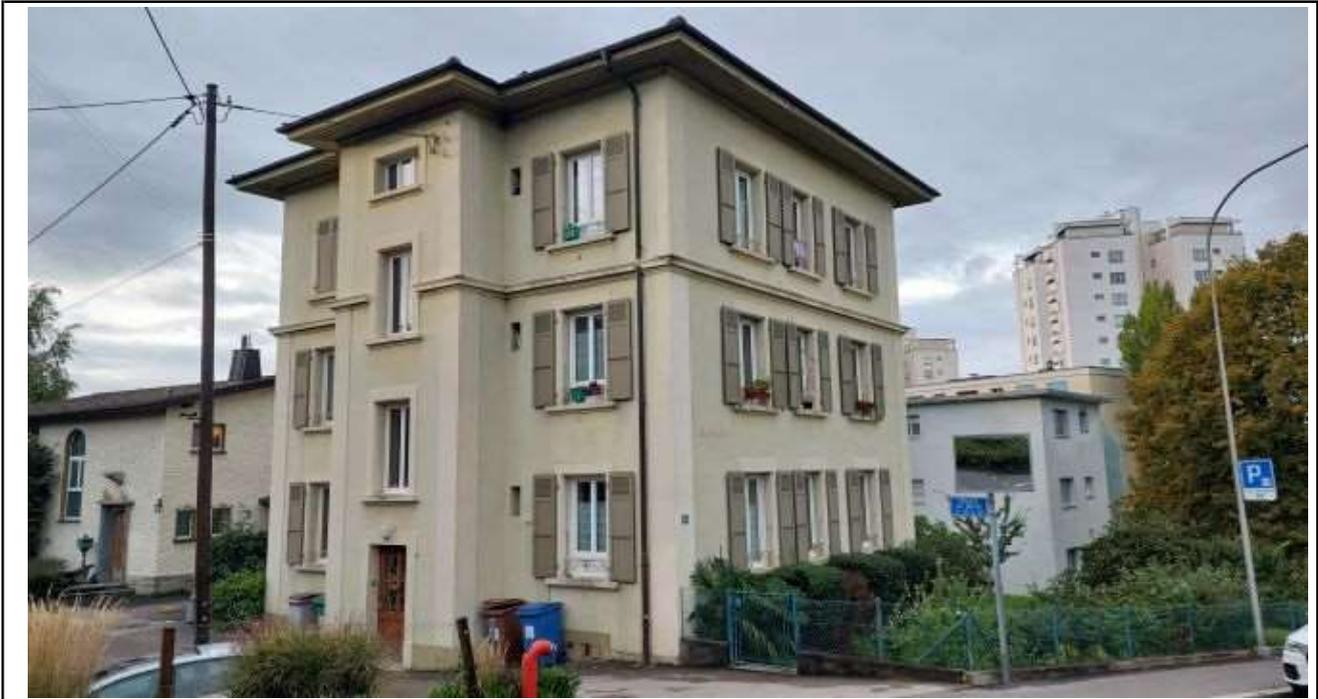
**Chemin du Devin 28, 1012 Lausanne**

- L'immeuble n'a subi que peu de rénovations depuis son acquisition en 1966
- Selon le rapport d'estimation de la valeur vénale de 2006, la couverture et l'isolation ont été refaites 1979. Le chauffage à distance (CAD) date de 1991, de même que les sanitaires des logements du 1er et 2ème étage. En 1995, les 1er et 2ème étage ont été entièrement rénovés. Les volets et la peinture de la façade ont été réalisés en 2000.

- Un scénario de rénovation partielle de l'immeuble est privilégié
- Il s'agit notamment des éléments suivants:
  - Isolation extérieure de la façade et isolation de la toiture
  - Assainissement de la chaudière
  - Rénovation complète des logements
  - Remplacement des fenêtres et vitres
  - Remplacement des portes des appartements et de l'entrée
  - Travaux de peinture et de maçonnerie
  - Mise aux normes sécuritaires des éléments de protection selon SIA 358
  - Mise en place de portes EI30 dans les circulations
  - Rafraîchissement de la cage d'escalier

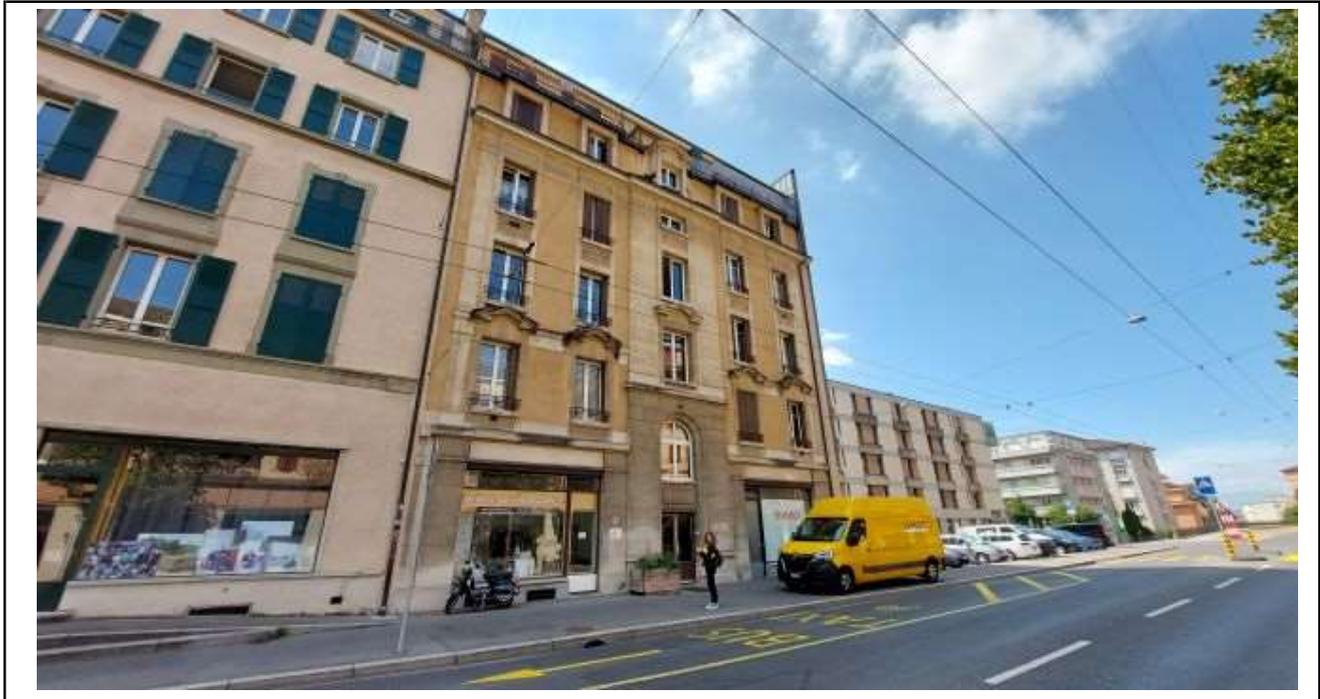
**Avenue d'Echallens 15, 1004 Lausanne**

- L'immeuble n'a pas été rénové depuis son acquisition en 1981
- La chaudière fonctionne au gaz
- Selon le rapport de l'unité d'enseignement F - Architecture et réhabilitation de 2019 et le rapport EPIQR+ de 2020, les fenêtres ont été remplacées en 1984
- Selon le rapport EPIQR+ de 2020, la chaudière à gaz date de 2017

- Un scénario de rénovation totale de l'immeuble est privilégié
- Il s'agit notamment des éléments suivants:
  - Isolation de la façade par l'intérieur et isolation de la toiture
  - Remplacement de la chaudière
  - Assainissement de la cage d'ascenseur
  - Remplacement des fenêtres et vitres
  - Remplacement des portes des appartements et de l'entrée
  - Rénovation des logements (cuisines, salles de bains, colonnes, électricité)
  - Travaux de peinture et de maçonnerie

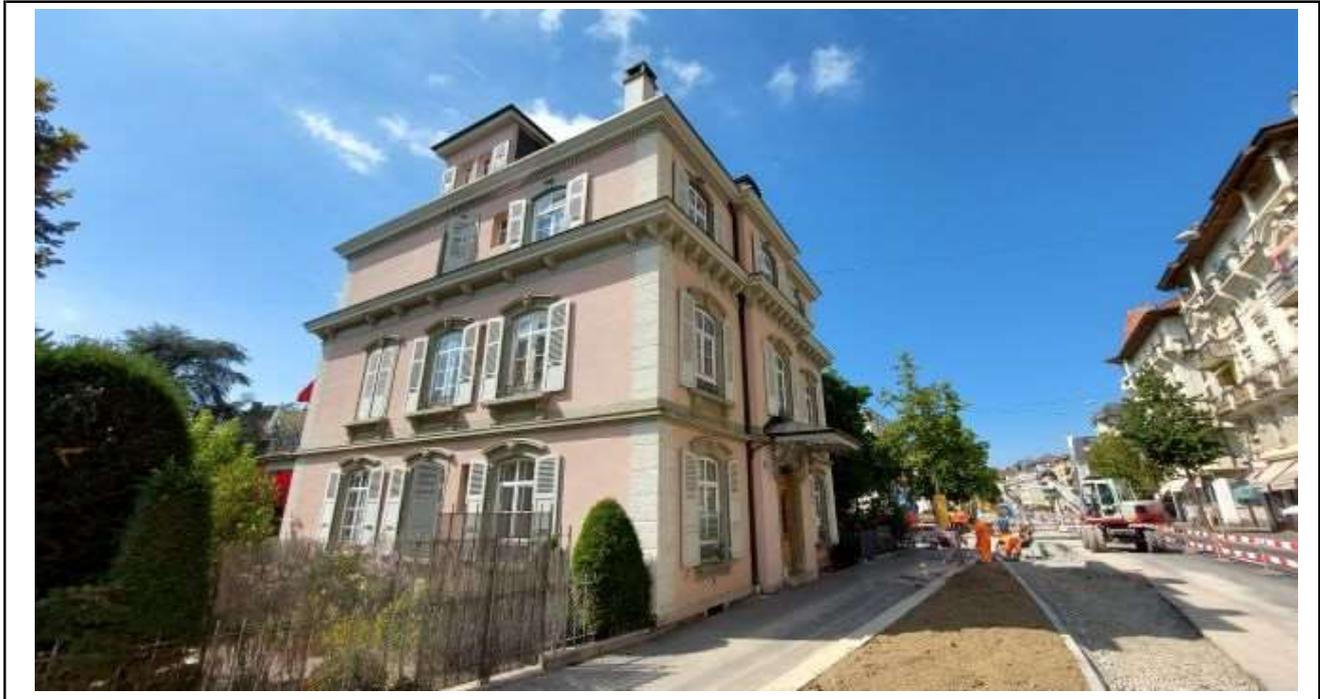
Avenue d'Echallens 29, 1004 Lausanne

- L'immeuble n'a pas été rénové depuis son acquisition en 1970
- Le type de chaudière et la date d'installation sont inconnus

- Un scénario de rénovation totale de l'immeuble est privilégié
- Il s'agit notamment des éléments suivants:
  - Isolation de la façade par l'intérieur et isolation de la toiture
  - Remplacement de la chaudière
  - Remplacement des fenêtres et vitres
  - Remplacement des portes des appartements et de l'entrée
  - Rénovation des logements (cuisines, salles de bains, colonnes, électricité)
  - Travaux de peinture et de maçonnerie
- L'immeuble étant classé, l'isolation de la façade devra s'effectuer par l'intérieur

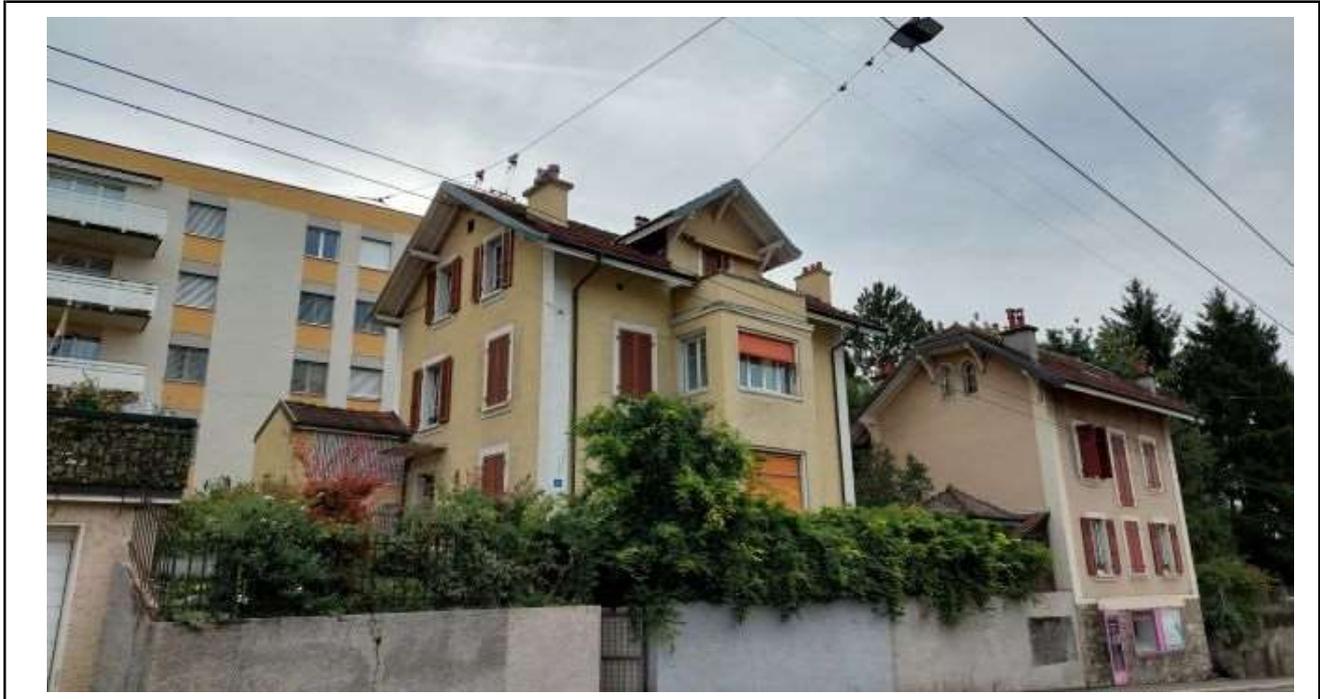
Route Aloys-Fauquez 46, 1018 Lausanne

- L'immeuble n'a pas été rénové depuis plusieurs décennies.
- Selon le rapport d'estimation de la valeur vénale de 2006, une rénovation de l'enveloppe et le remplacement des fenêtres ont été réalisés en 1997. La chaudière à mazout a été remplacée en 2003. Elle est partagée avec l'immeuble Fauquez 44.

- Un scénario de rénovation partielle de l'immeuble est privilégié
- Il s'agit notamment des éléments suivants:
  - Ravalement des façades et réfection de la toiture
  - Isolation des parties habitables et isolation des plafonds
  - Remplacement de la chaudière (partagée avec Fauquez 44)
  - Remplacement des fenêtres et vitres
  - Rénovation complète de 50% des logements
  - Remplacement des portes d'entrée à l'immeuble
  - Travaux de peinture et de maçonnerie
  - Mise aux normes sécuritaires des éléments de protection selon SIA 358
  - Mise en place de portes EI30 dans les circulations
  - Rafraîchissement de la cage d'escalier

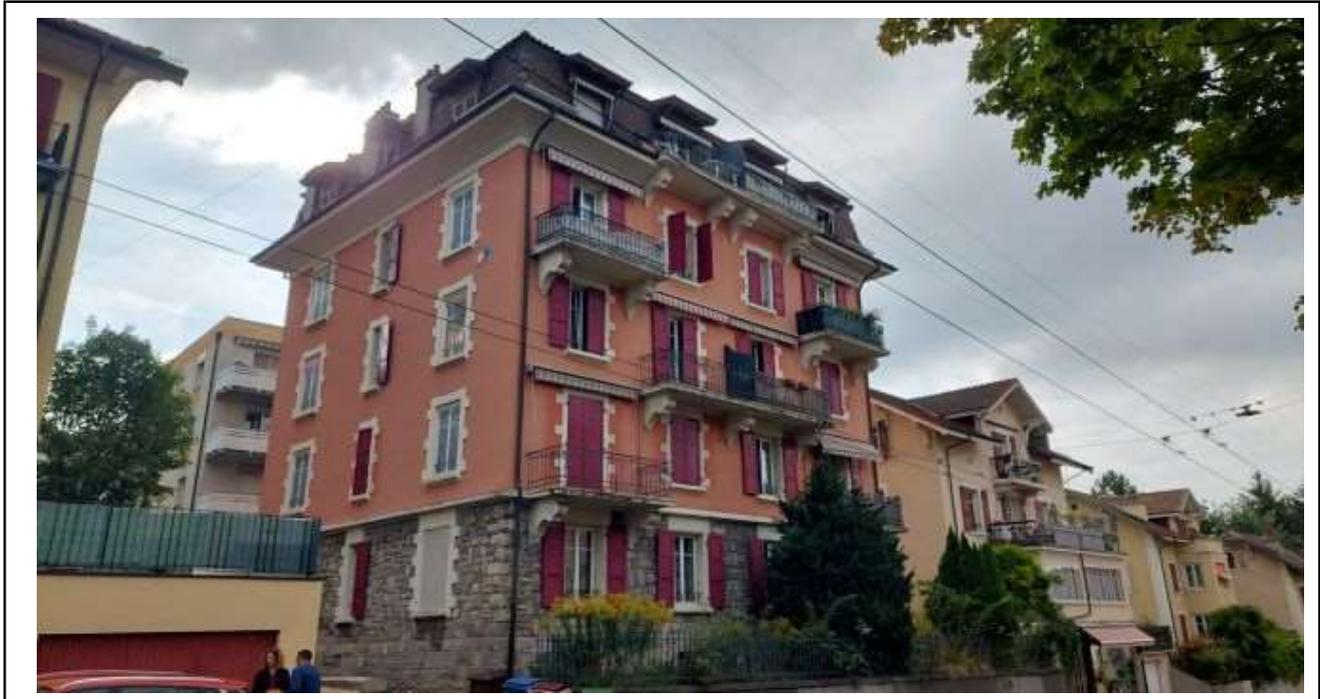
Route Aloys-Fauquez 54, 1018 Lausanne

- L'immeuble n'a pas été rénové depuis son acquisition en 1972
- Selon le rapport d'estimation de la valeur vénale de 2005, une rénovation de la façade, le remplacement des fenêtres et la réfection de la peinture de la cage d'escalier ont été effectués en 2000. Le remplacement de la chaufferie pour le raccordement au chauffage à distance a également été réalisé en 2000.

- Un scénario de rénovation totale de l'immeuble est privilégié
- Il s'agit notamment des éléments suivants:
  - Isolation de la façade par l'intérieur et isolation de la toiture
  - Création d'une cage d'ascenseur
  - Assainissement de la chaudière
  - Remplacement de toutes les fenêtres
  - Remplacement des portes des appartements et de l'entrée
  - Rénovation des logements (cuisines, salles de bains, colonnes, électricité)
  - Travaux de peinture et de maçonnerie

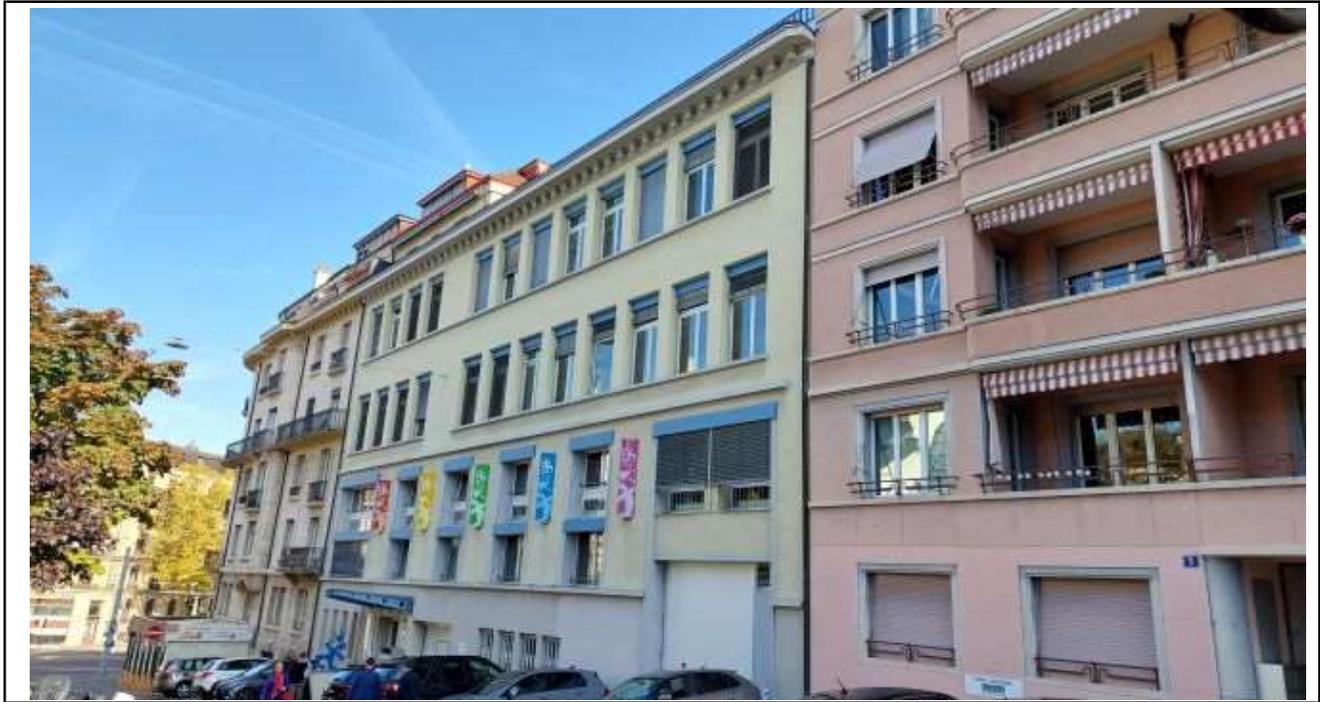
Avenue de Florimont 1, 1006 Lausanne

- L'immeuble n'a pas été rénové depuis plusieurs décennies.
- Les fenêtres ainsi que la chaudière à gaz ont été remplacées en 1990.

- Un scénario de rénovation partielle de l'immeuble est privilégié
- Il s'agit notamment des éléments suivants:
  - Isolation de la façade par l'intérieur et isolation de la toiture
  - Isolation de la façade intérieure (puit de lumière)
  - Remplacement de la chaudière dès 2030
  - Remplacement de la ventilation
  - Remplacement de l'ascenseur
  - Remplacement des fenêtres et vitres
  - Remplacement des portes d'entrée à l'immeuble
  - Refection / rafraîchissement de l'entrée de l'immeuble
  - Travaux de peinture et de maçonnerie

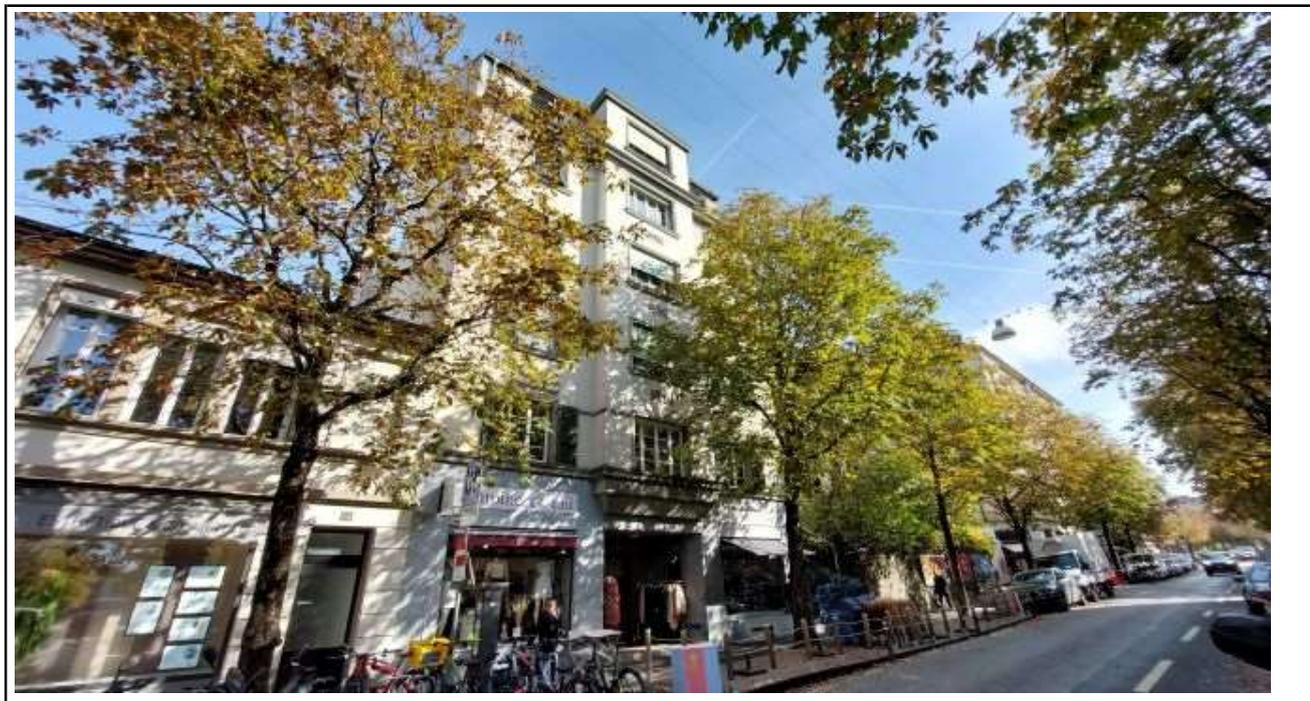
Grancy 32, 1006 Lausanne

- L'immeuble n'a pas été rénové depuis plusieurs décennies.
- Selon le rapport EPIQR de 2018, les fenêtres auraient été remplacées il y a une quinzaine d'année. Celles-ci sont en très bon état.
- Le système de chauffage à gaz date de 2011. Il alimente également l'immeuble Simplon 39.

- Un scénario de rénovation partielle de l'immeuble est privilégié
- Il s'agit notamment des éléments suivants:
  - Isolation de la façade par l'intérieur et isolation de la toiture
  - Assainissement de l'ascenseur
  - Assainissement de la chaudière
  - Contrôle des fenêtres et vitres et remplacements
  - Rénovation des logements
  - Remplacement des portes d'entrée à l'immeuble
  - Travaux de peinture et de maçonnerie
  - Mise aux normes sécuritaires des éléments de protection selon SIA 358
  - Mise en place de portes EI30 dans les circulations
  - Rafraîchissement de la cage d'escalier
- L'immeuble étant classé, l'isolation de la façade devra s'effectuer par l'intérieur

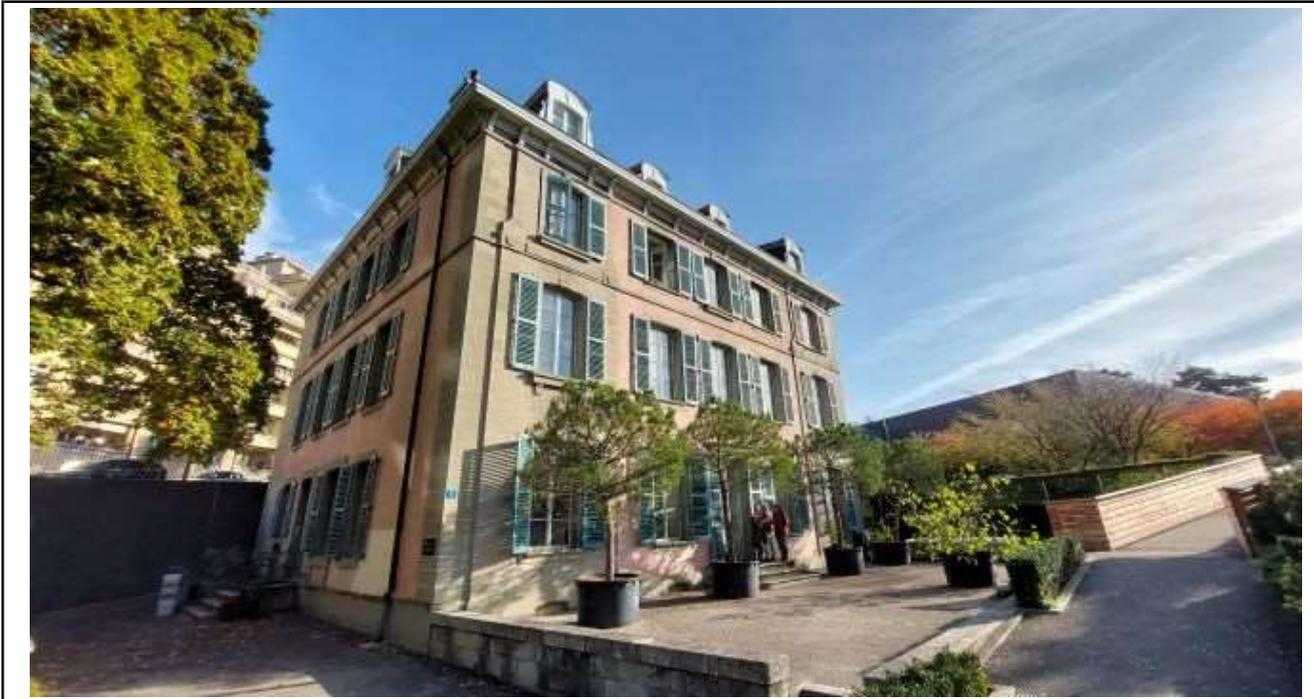
**Avenue Mon-Repos 3, 1005 Lausanne**

- L'immeuble a été partiellement rénové entre 2000 et 2002.
- Selon le rapport d'estimation de la valeur vénale de 2006, une rénovation et une transformation du bâtiment a eu lieu en 1985. En 2003, des travaux de réfection de l'enveloppe extérieure et de l'étanchéité de la terrasse ont été effectués. Selon le rapport EPIQR+ de 2018, Une rénovation importante des installations de chauffage à distance et d'électricité a été réalisée en 2009.

- Un scénario de rénovation partielle de l'immeuble est privilégié
- Il s'agit notamment des éléments suivants:
  - Isolation de la façade par l'intérieur et isolation de la toiture
  - Création d'une cage d'ascenseur
  - Assainissement de la chaudière
  - Remplacement des fenêtres et vitres
  - Rénovation des logements
  - Mise en conformité de la porte d'entrée à l'immeuble
  - Travaux de peinture et de maçonnerie
  - Mise aux normes sécuritaires des éléments de protection selon SIA 358
  - Mise en place de portes EI30 dans les circulations
  - Rafraîchissement de la cage d'escalier
- L'immeuble étant classé, l'isolation de la façade devra s'effectuer par l'intérieur
